調査件名：山手幼稚園 新築工事

地盤判定書

作成日： 2016年 3月 29日

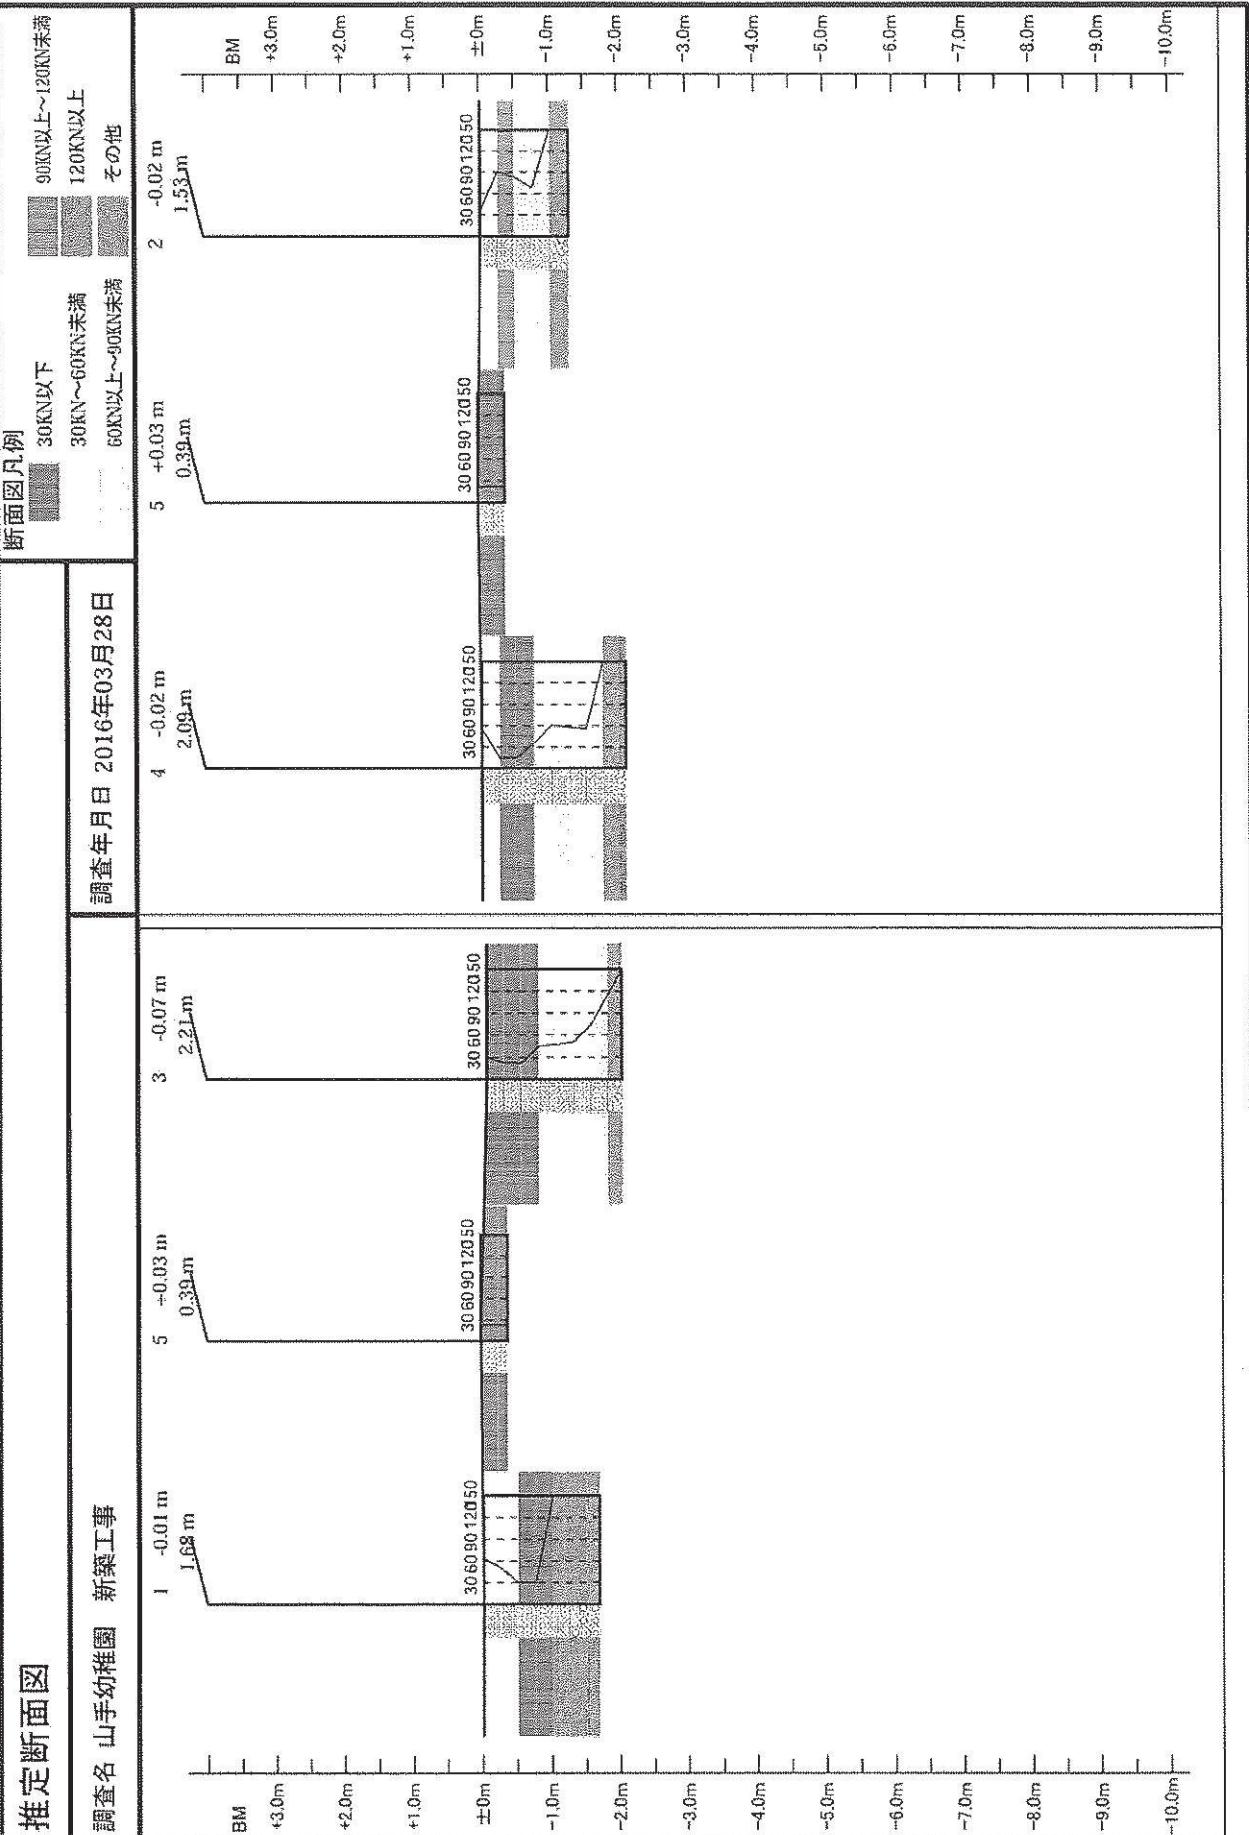
推定断面図

調査地は台地に位置する古い造成敷地(幼稚園の庭部)のようです。調査データより、深度1m付近から以深については回転層からなる地盤が確認されていますが、以浅については不規則に0.5~1.0kNの自沈層の介在が顕著に認められ、地盤強度のバランスを欠くやや不安定な地盤状況を呈しています。したがって、直接基礎では軟弱部の圧縮沈下による不同沈下が懸念されますので、表層改良工法、柱状改良工法などの地盤補強工事により建物の長期的安定性を確保する必要があると考察します。ただし、計画建物が仮設建物であり、撤去後に庭に戻す必要が生じる場合は、セメント系固化材を使用する地盤補強工事よりも転圧地盤等による対応が望ましいと考えます。転圧地盤としては基礎根切りを深く(深度0.75m)して、掘削底面を充分に転圧した後、基礎底まで入念な薄層転圧を行ってください(転圧による地耐力向上が見込みにくい土質の場合は碎石を使用してください)。

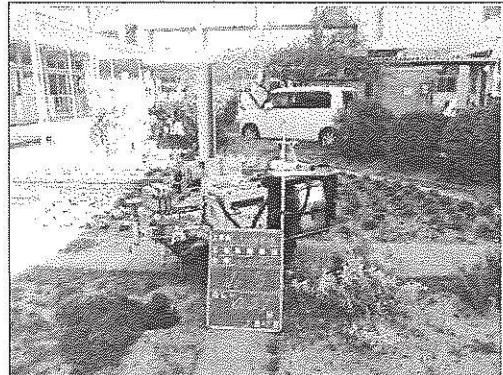
測点5

① 地形・地質条件	台地(段丘面) 砂質土 磚質土
② 傾斜条件・敷地境界	周辺概ね平坦地
③ 敷地履歴・造成経年	古い造成敷地 幼稚園の庭部
④ 造成盛土・擁壁の状態	既設盛土厚不明 新規盛土予定不明
⑤ 周辺異常等の状況	既存建物土間コンクリートあり
⑥ その他	水位なし 測点5付近地中障害(コンクリート)あり
