市長 会見 資料	
情報提供日	平成 28 年 (2016 年) 11 月 14 日
問い合わせ先	土木交通部道路管理課 (新田)
	918-5033 (ダイヤルイン) 内線 2650

“水際の道路” 緊急点検

～誰もが安全で安心して暮らせるまちの実現をめざして～

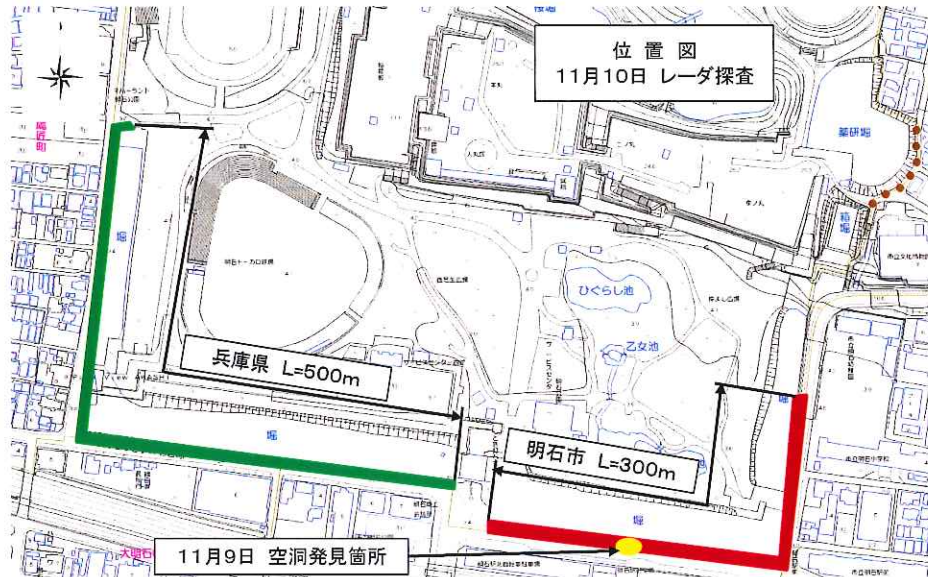
(1) レーダー探査

平成 28 年 11 月 10 日、歩道内 800m について調査
市道部 300m については異状なし

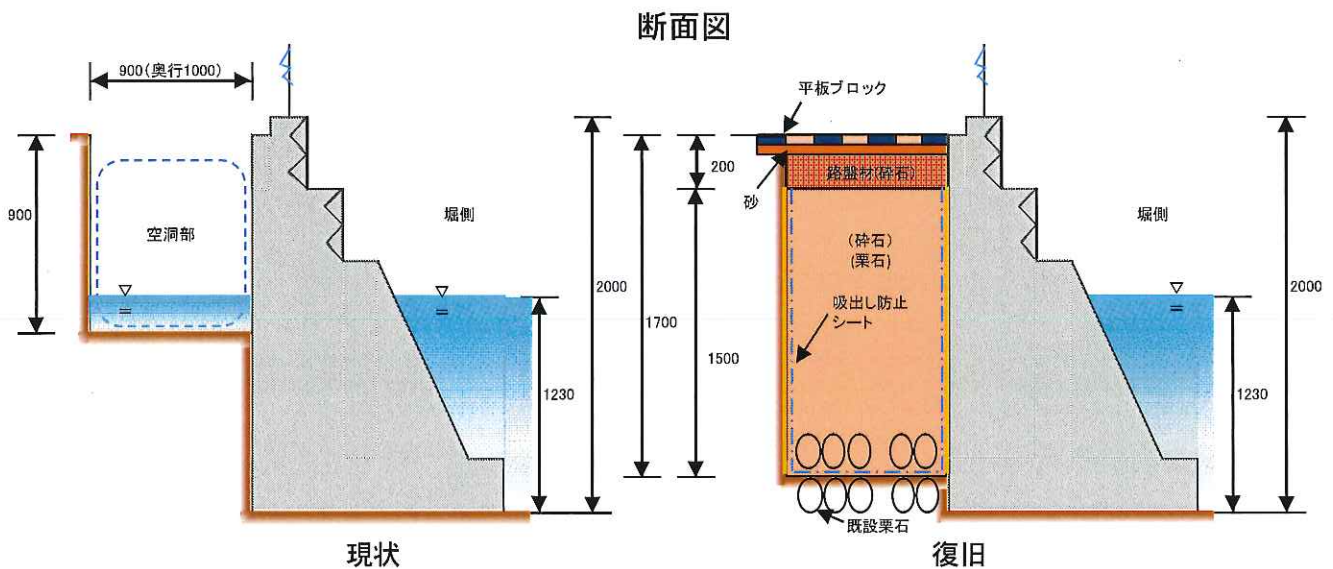
(2) 掘削調査

平成 28 年 11 月 11 日、空洞確認箇所について詳細調査
堀側から水が歩道内に流入していることを確認
原因は道路側と堀側の水位差に伴う土砂の流出 (イメージ図参照)

歩道部を 1.7m 掘削し、栗石及び碎石等による埋め戻しを行い
11 月 12 日に復旧完了

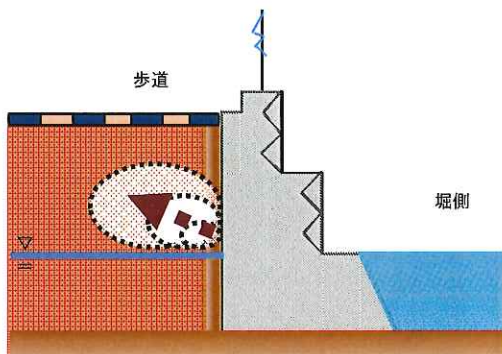
4 空洞の進行

歩道下に空洞ができる。

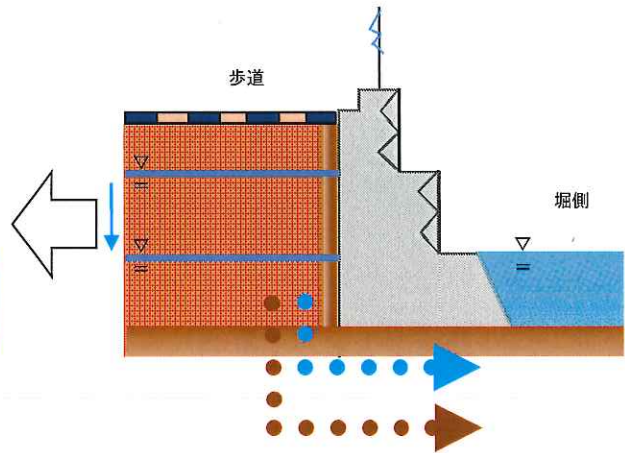
3 大雨後（水位の下降）

堀側に水が移動する。
土砂も水と堀側に一緒に流れる。
