【環境調査結果状況】

令和8年1月は、旧工場棟のダイオキシン類除染に伴うテント屋根の設置や密閉養生、内装解体工事、石綿除去工事が完了しました。また、構内道路の迂回路工事が完了しましたので、2月から収集事業課への通行ルートが変更となります。お越しの際は、現地の案内看板をご確認のうえ、お進みください。なお、通行ルートの詳細は明石市ホームページをご覧ください。

明石市旧大久保清掃工場ほか解体工事

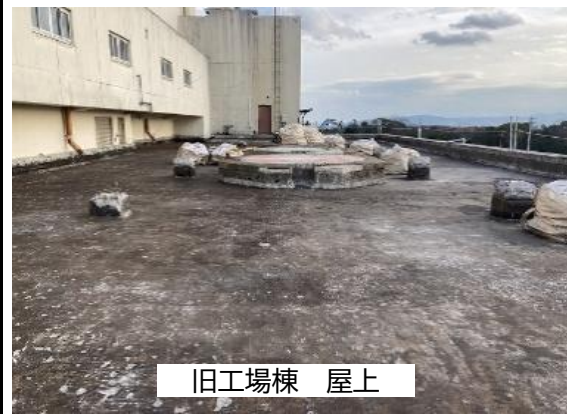
①嵩上げコンクリート
アスファルト防水 撤去状況

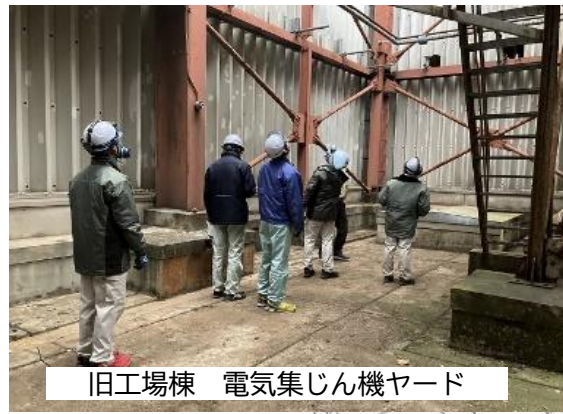
②ダイオキシン類除染前
密閉養生 確認状況

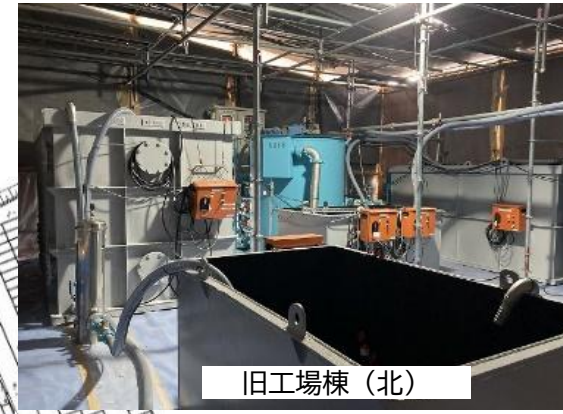
③水処理施設 設置状況

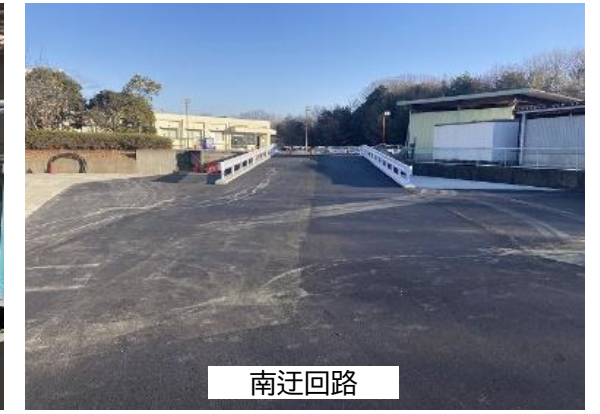
④構内道路 工事完了

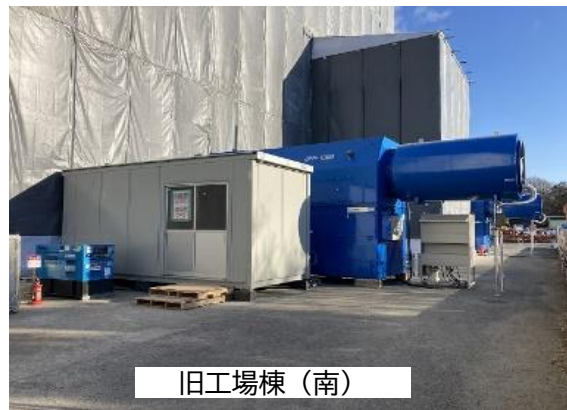
⑤クリーンルーム
集じん機 設置状況

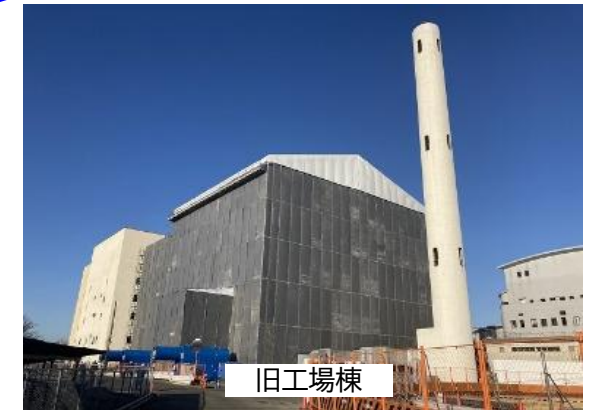
⑦外部養生足場
テント屋根 設置状況

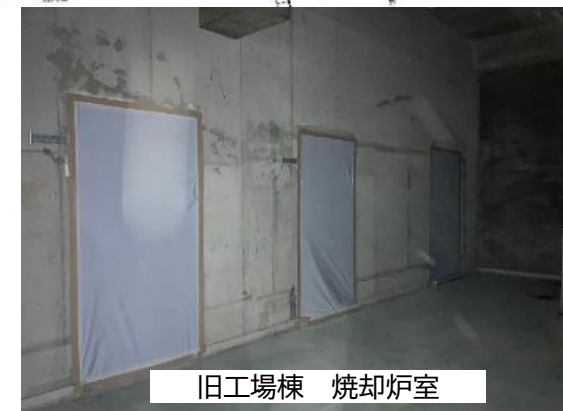
⑥ 密閉養生状況

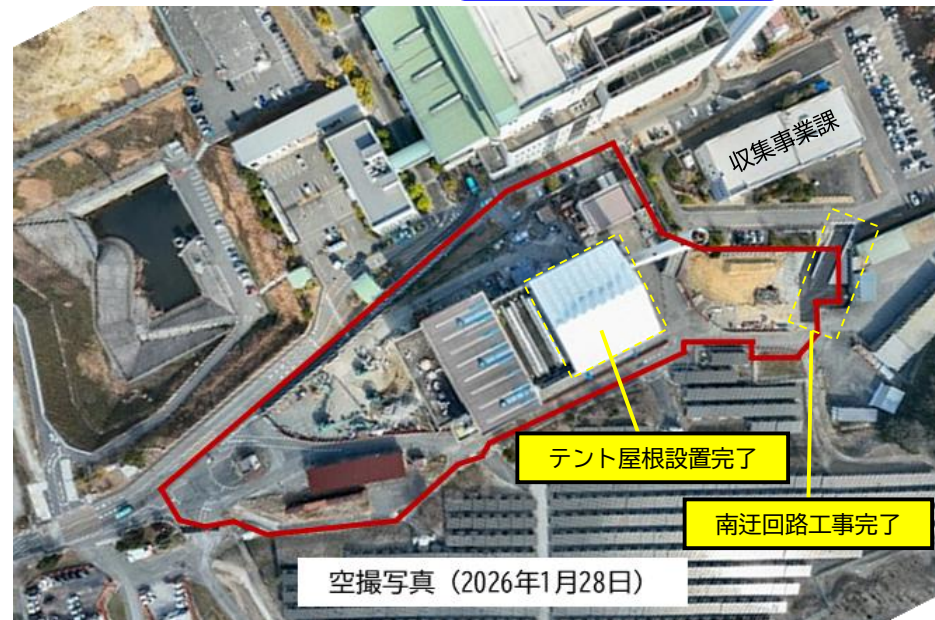
項目	環境調査結果
ダイオキシン類（大気） （基準値：0.6pg-TEQ/m³）	測定地点：工事範囲境界4地点（図中●）、集じん機排気口 「対象の作業がないため、測定なし」
ダイオキシン類（土壌） （基準値：1000pg-TEQ/g）	測定地点：工事範囲境界4地点（図中●） 「対象の作業がないため、測定なし」
粉じん（大気） （基準値：1.5mg/m³）	測定地点：工事範囲境界4地点（図中●） 工事中において、すべての地点で基準値を下回っていました。
石綿（大気） （基準値：10本/L）	測定地点：工事範囲境界4地点（図中●）、集じん機排気口、前室出入口 工事中において、すべての地点で基準値を下回っていました。
騒音 （基準値：85dB）	測定地点：工事範囲境界1地点（図中●） 工事中において、基準値を下回っていました。
振動 （基準値：75dB）	測定地点：工事範囲境界1地点（図中●） 工事中において、基準値を下回っていました。
