明石市政策局 企画・調整室	明石市役所新庁舎建設工事		
〈代表設計者〉 一級建築士 国土交通大臣登録 第270990号 南浦 琢磨	K	解体工事 01:事務棟 - 雜配筋図	最終版 2024.03.25
	01-91	-	見積版 2024.03.25
		安井建築設計事務所	最終契約版

明石市政策局 企画・調整室 〈代表設計者〉 一級建築士 国土交通大臣登録 第270990号 南浦 琢磨	明石市役所新庁舎建設工事		
	K	解体工事 01:事務棟 1階柱リスト	最終版 2024.03.25
	01-92	- 見積版 2024.03.25

明石市政策局 企画・調整室	明石市役所新庁舎建設工事		
〈代表設計者〉 一級建築士 国土交通大臣登録 第270990号 南浦 琢磨	K	解体工事 01:事務棟	最終版 2024.03.25
	01-95	架構配筋詳細図	見積版 2024.03.25
		安井建築設計事務所	最終契約版

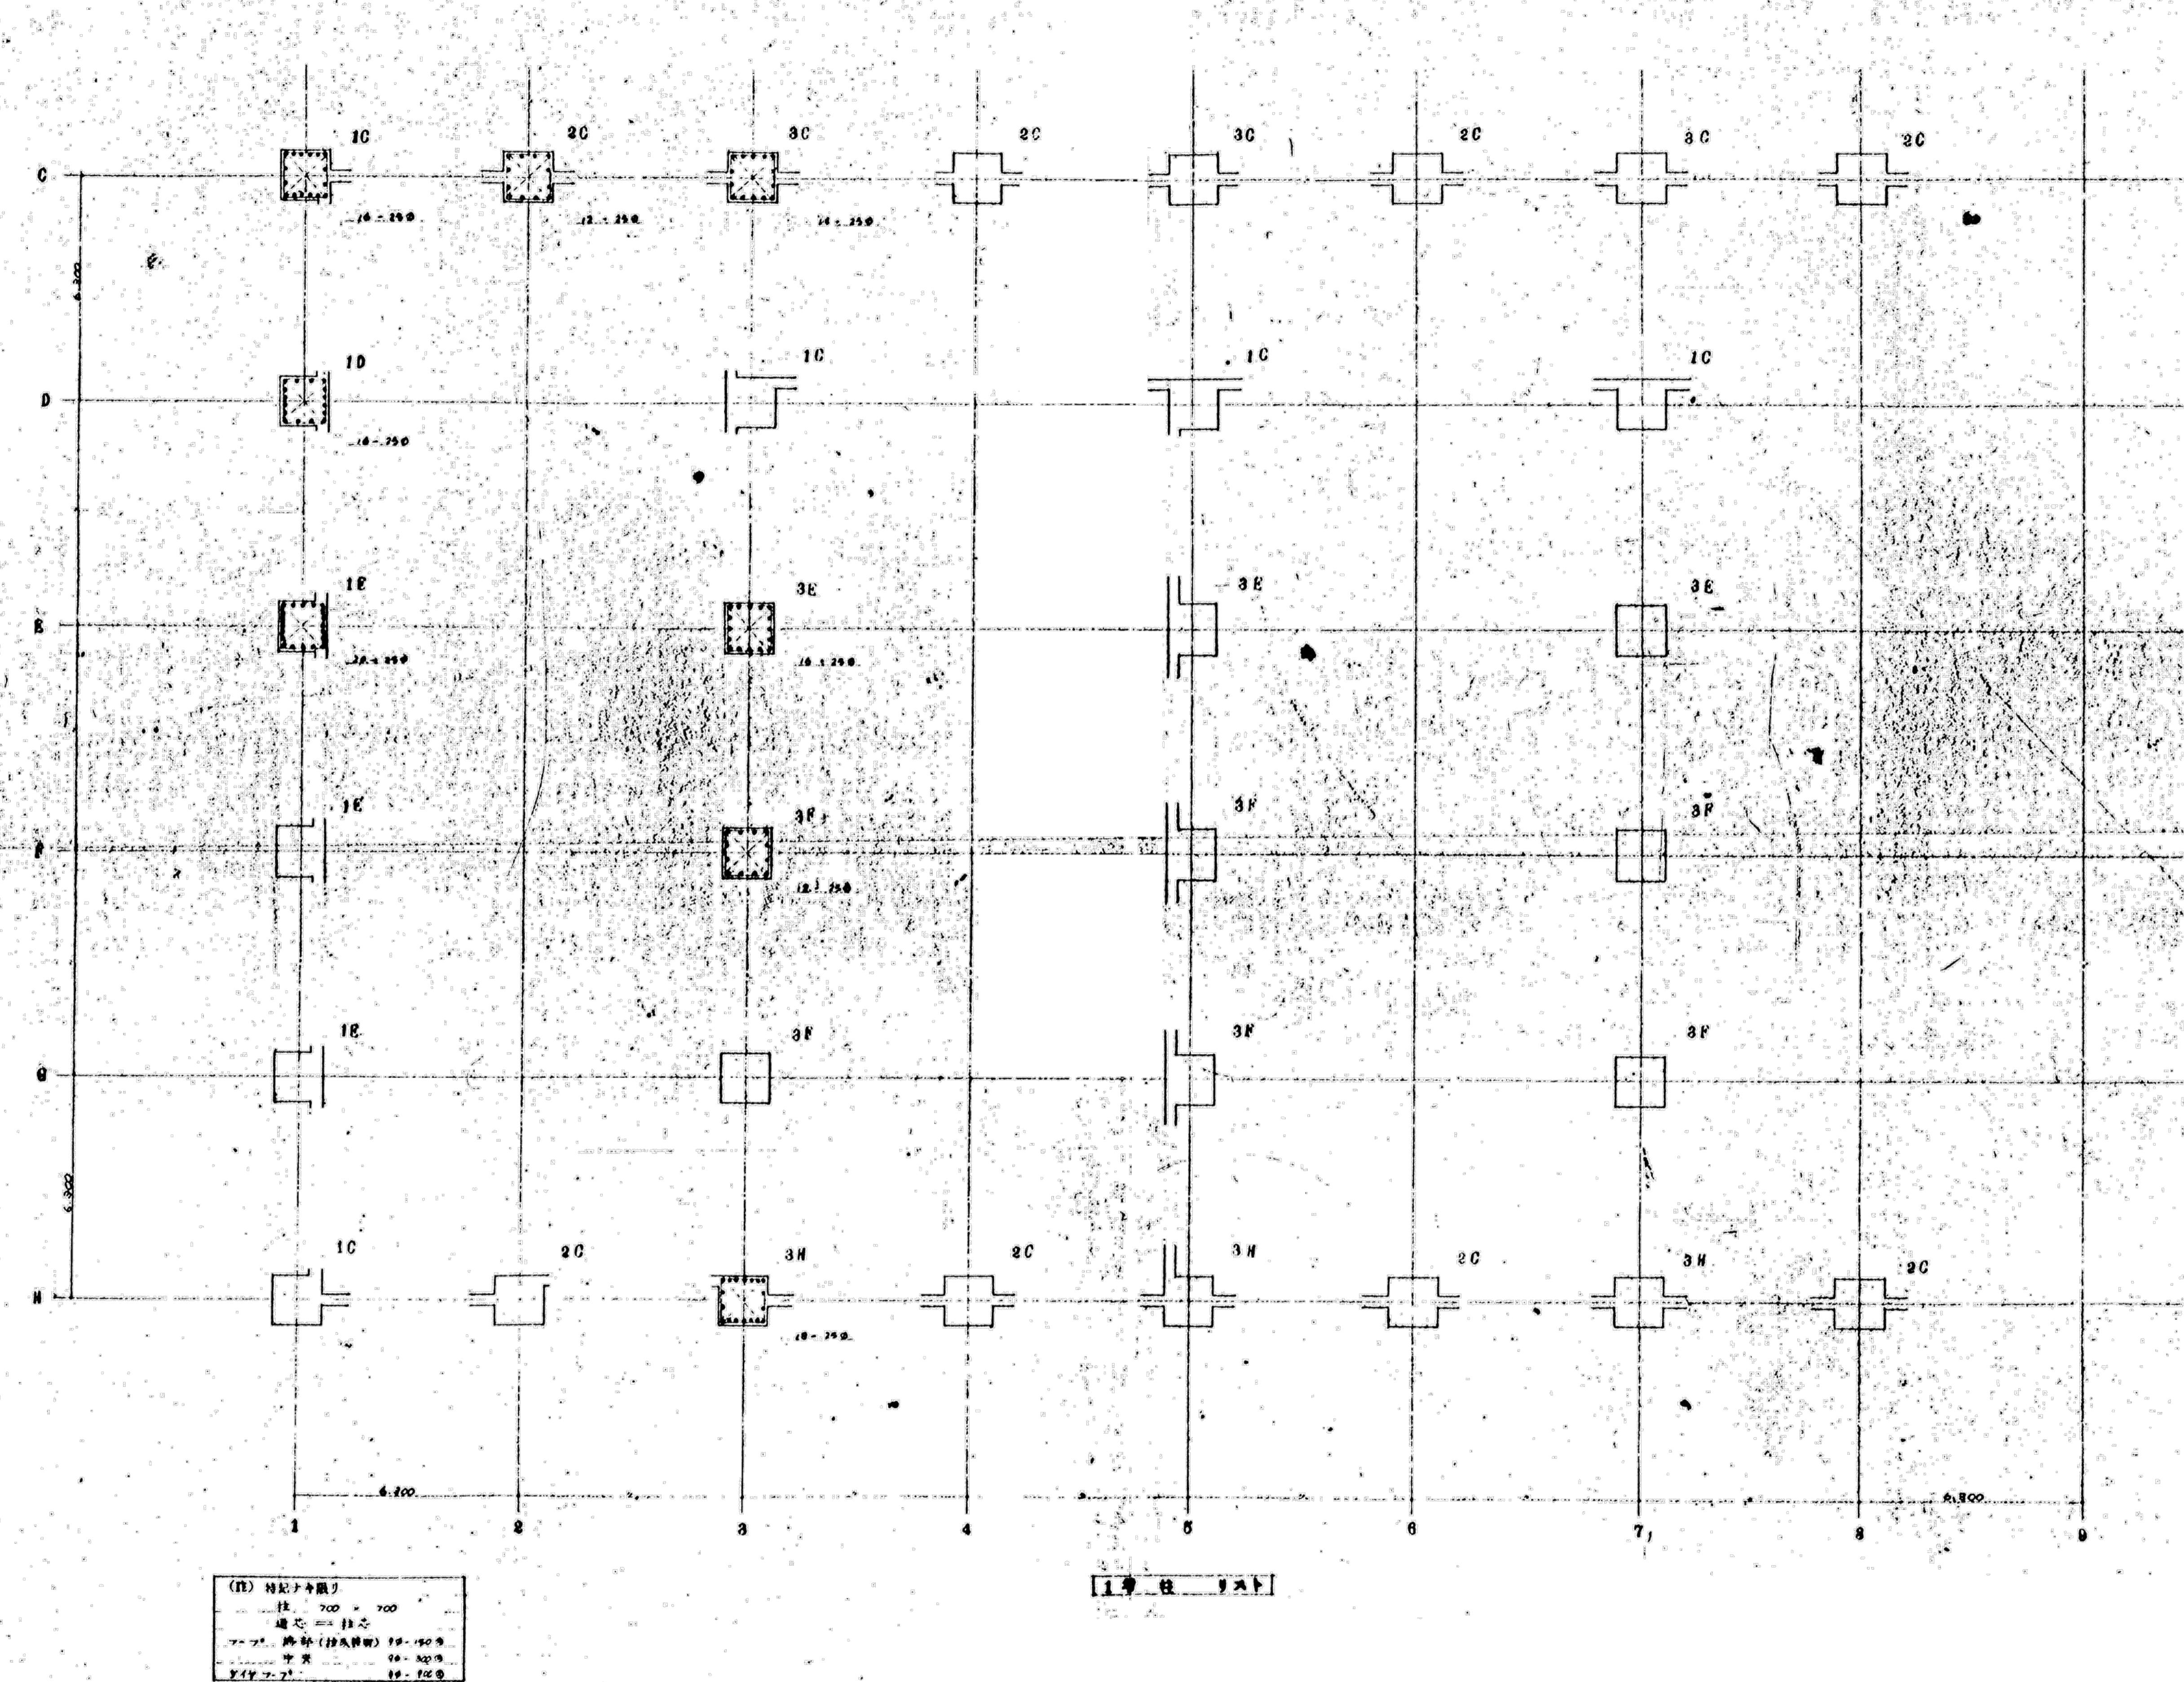
(II) 特記ナキ限り。	
柱	200 × 200
通芯	三柱芯
外郭(持入持出)	10-130 9
中梁	90-302 9
ライナ	10-102 9

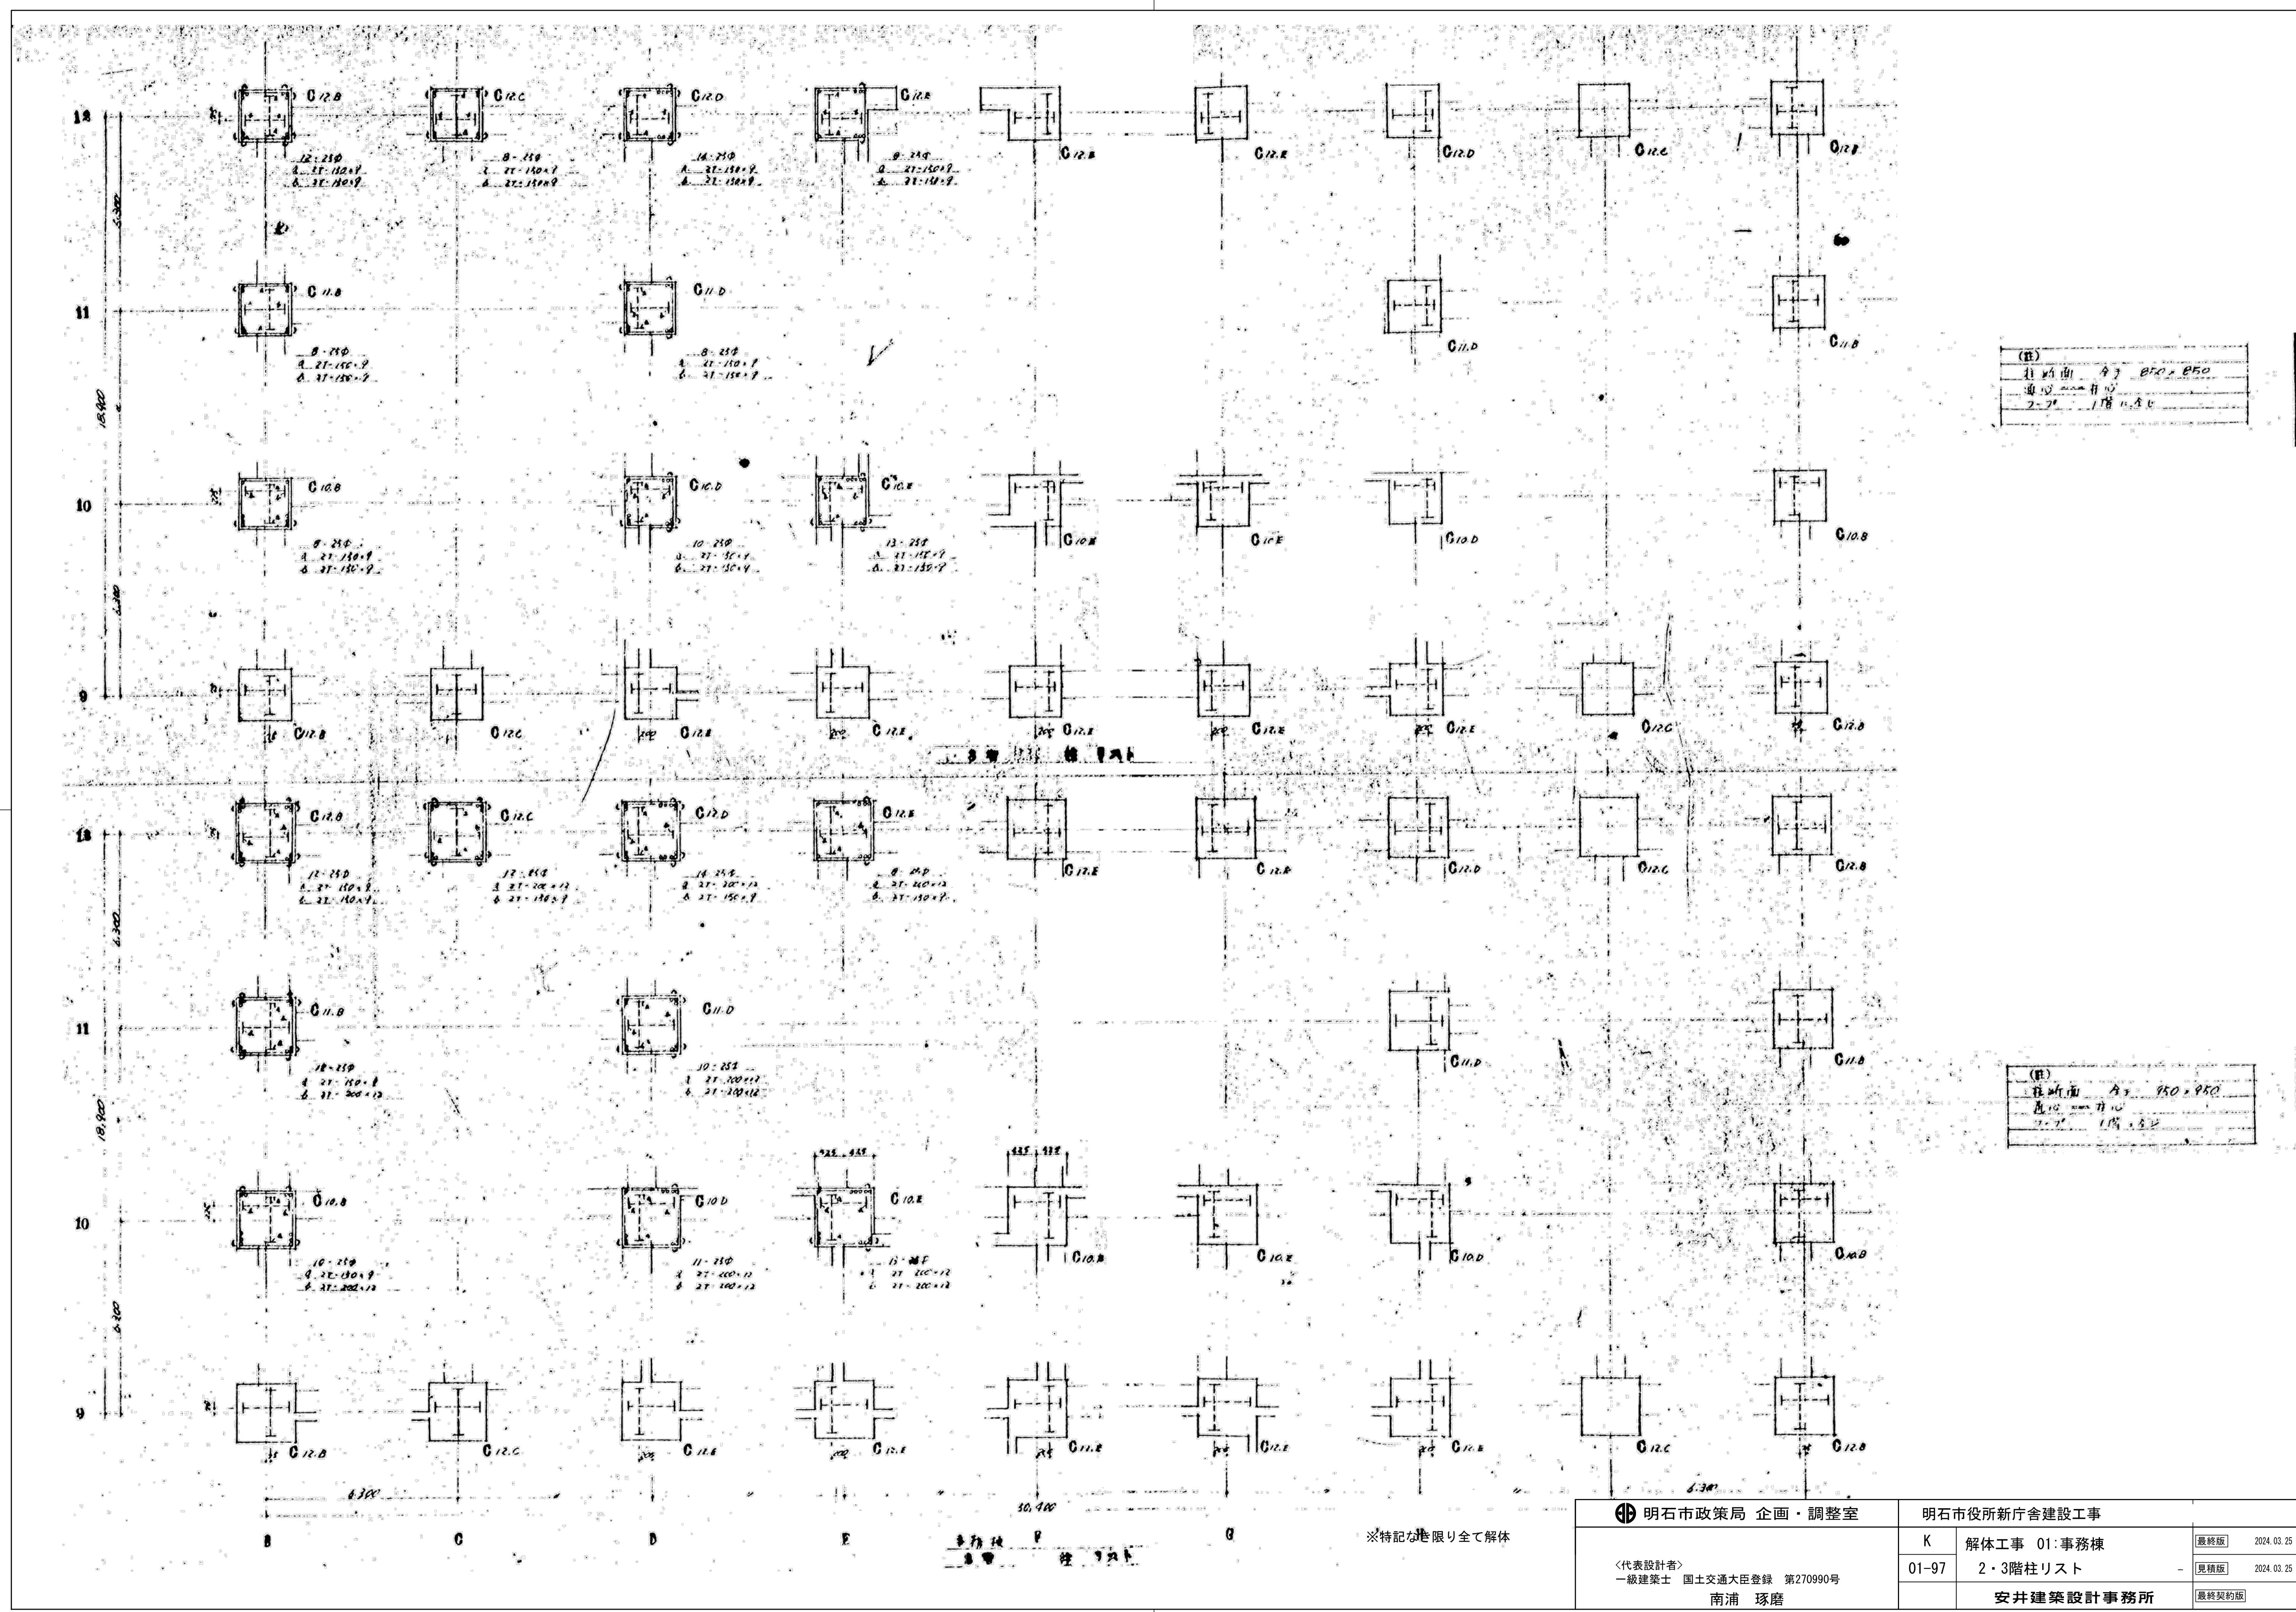
明石市政策局 企画・調整室		明石市役所新庁舎建設工事	
代表設計者	K 01-97	解体工事 01:事務棟 2・3階柱リスト	最終版 2024.03.25 見積版 2024.03.25
一級建築士 国土交通大臣登録 第270990号 南浦 琢磨	安井建築設計事務所	最終契約版	2023020

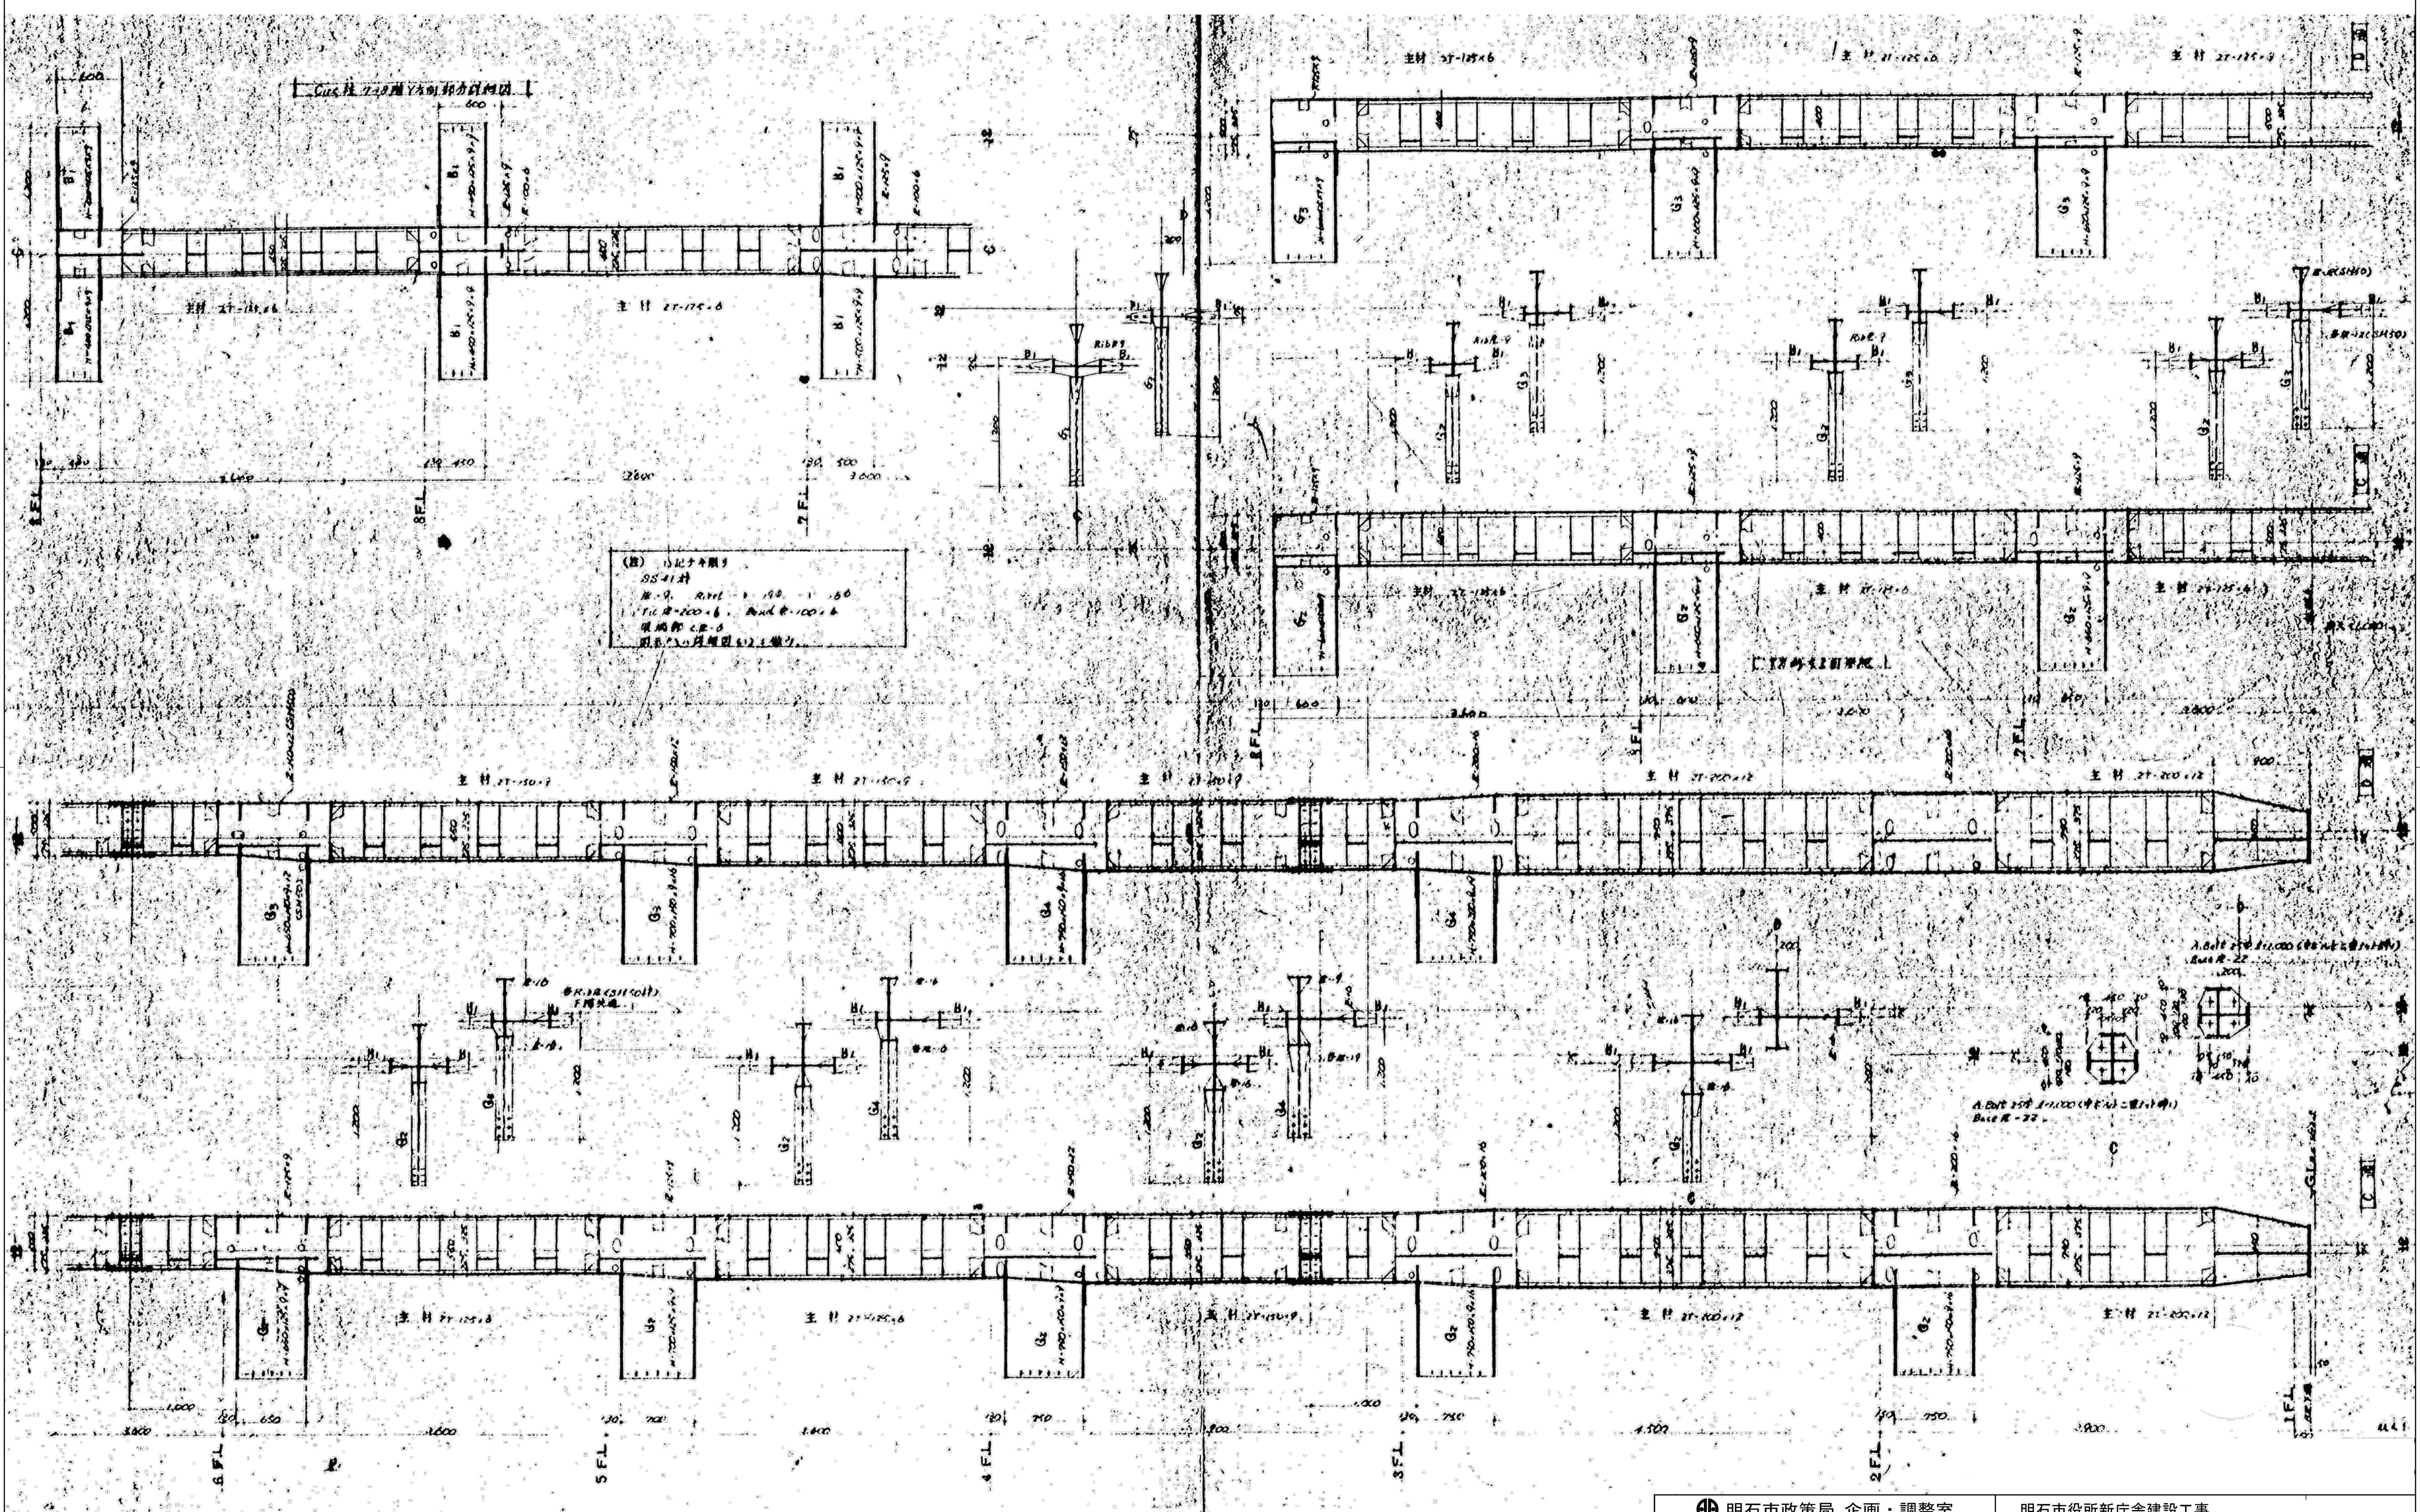
明石市政策局 企画・調整室		明石市役所新庁舎建設工事	
代表設計者	K 01-106	解体工事 01:事務棟 鉄骨工作図 (2)	最終版 2024.03.25 見積版 2024.03.25
一級建築士 国土交通大臣登録 第270990号			
南浦 琢磨		安井建築設計事務所	最終契約版 2023020

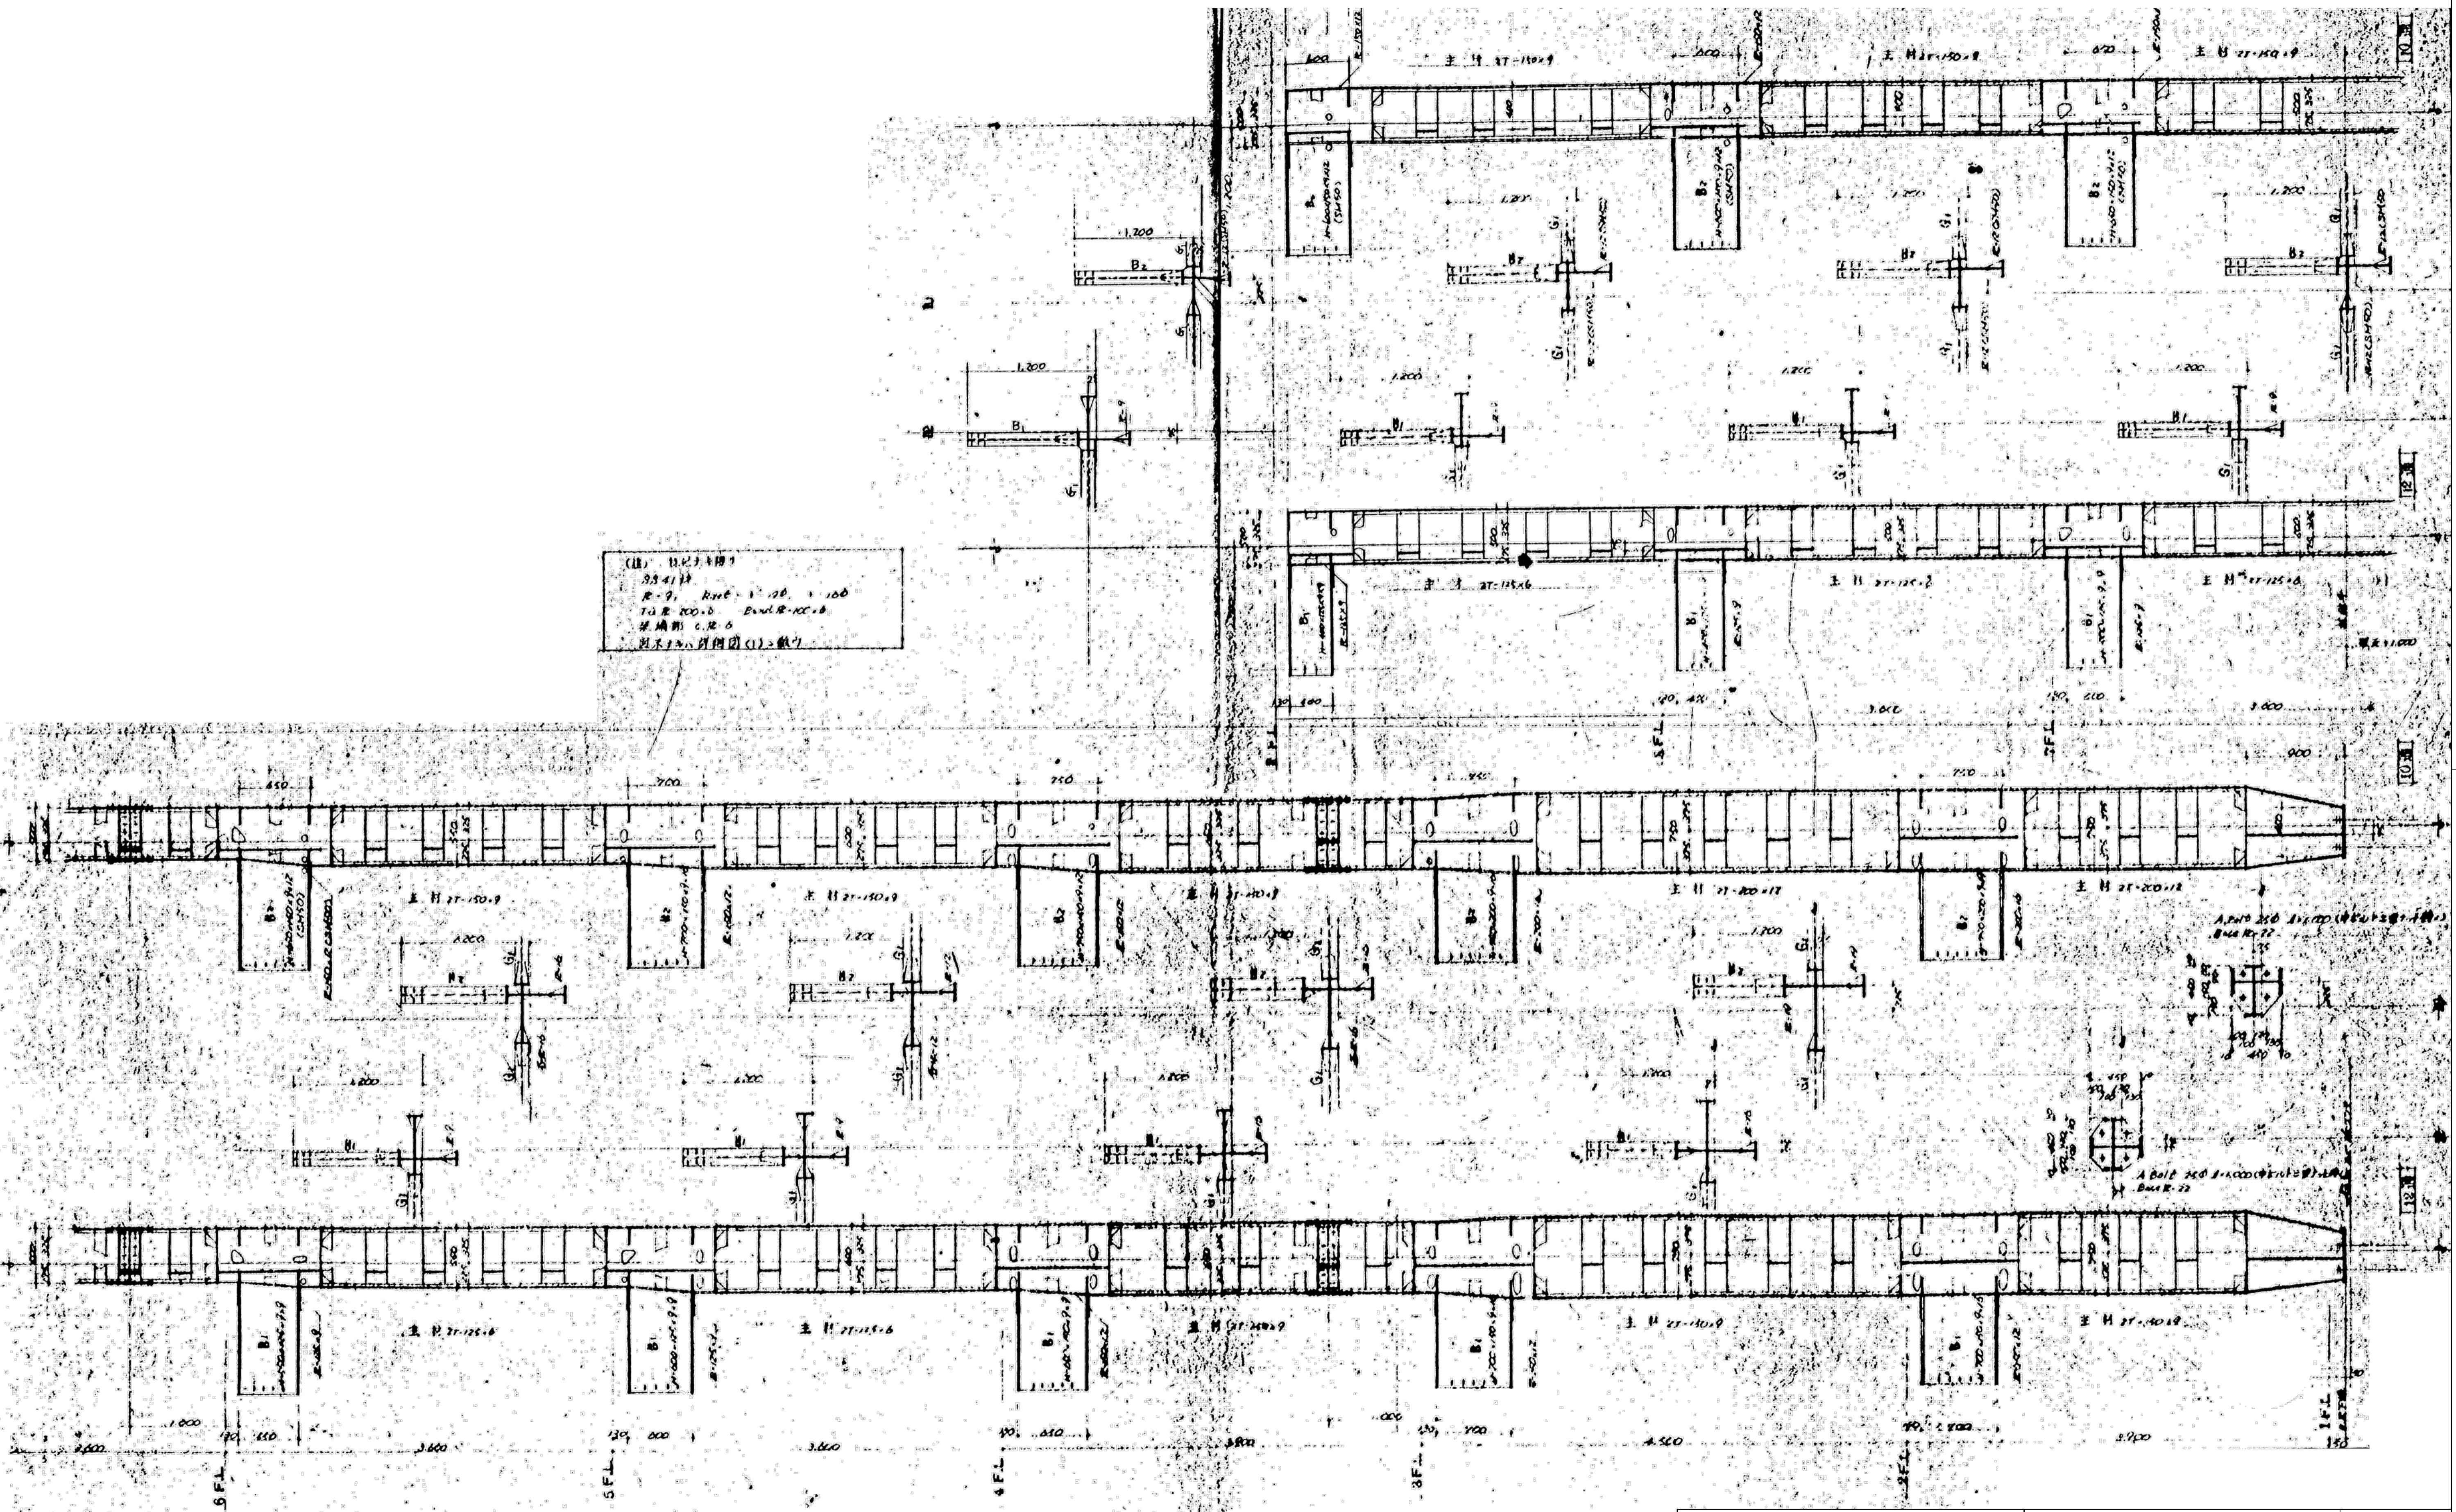
明石市政策局 企画・調整室	明石市役所新庁舎建設工事		
〈代表設計者〉 一級建築士 国土交通大臣登録 第270990号 南浦 琢磨	K	解体工事 01:事務棟	最終版 2024.03.25
	01-107	鉄骨工作図 (3)	見積版 2024.03.25
		安井建築設計事務所	最終契約版

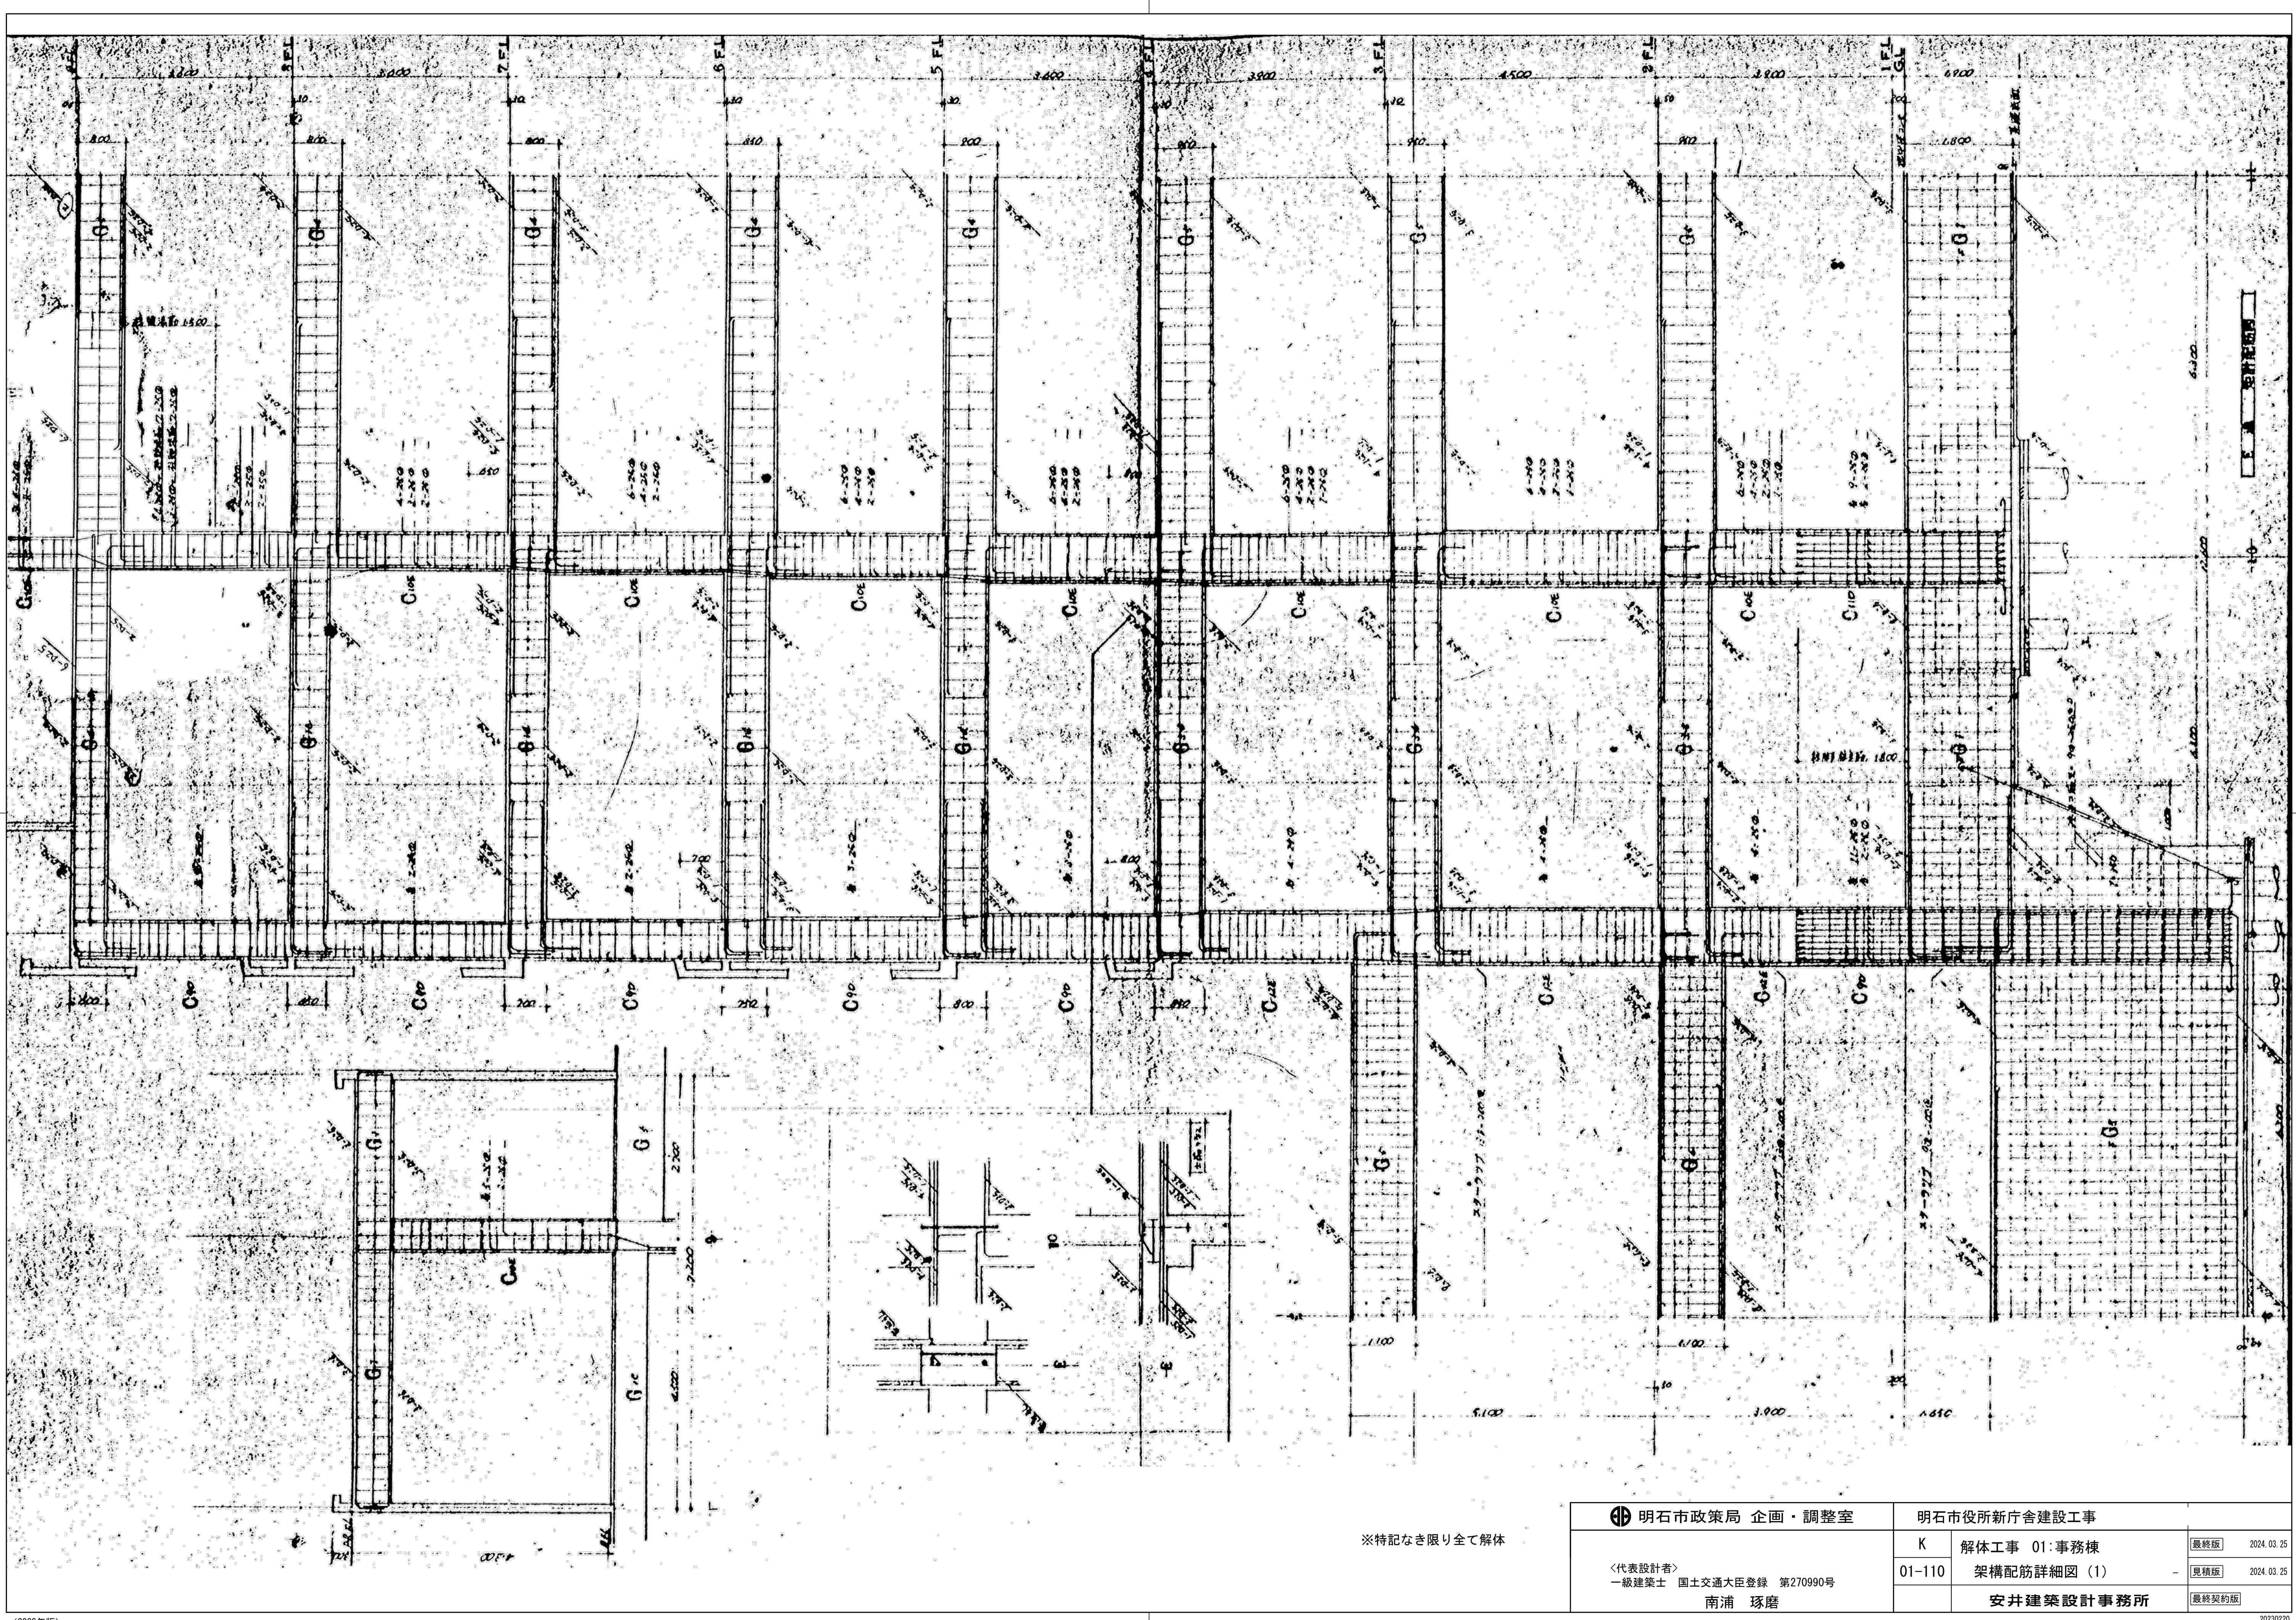
明石市政策局 企画・調整室		明石市役所新庁舎建設工事	
〈代表設計者〉 一級建築士 国土交通大臣登録 第270990号 南浦 琢磨	K 01-110	解体工事 01:事務棟 架構配筋詳細図 (1)	最終版 見積版 2024.03.25 2024.03.25
			安井建築設計事務所 最終契約版

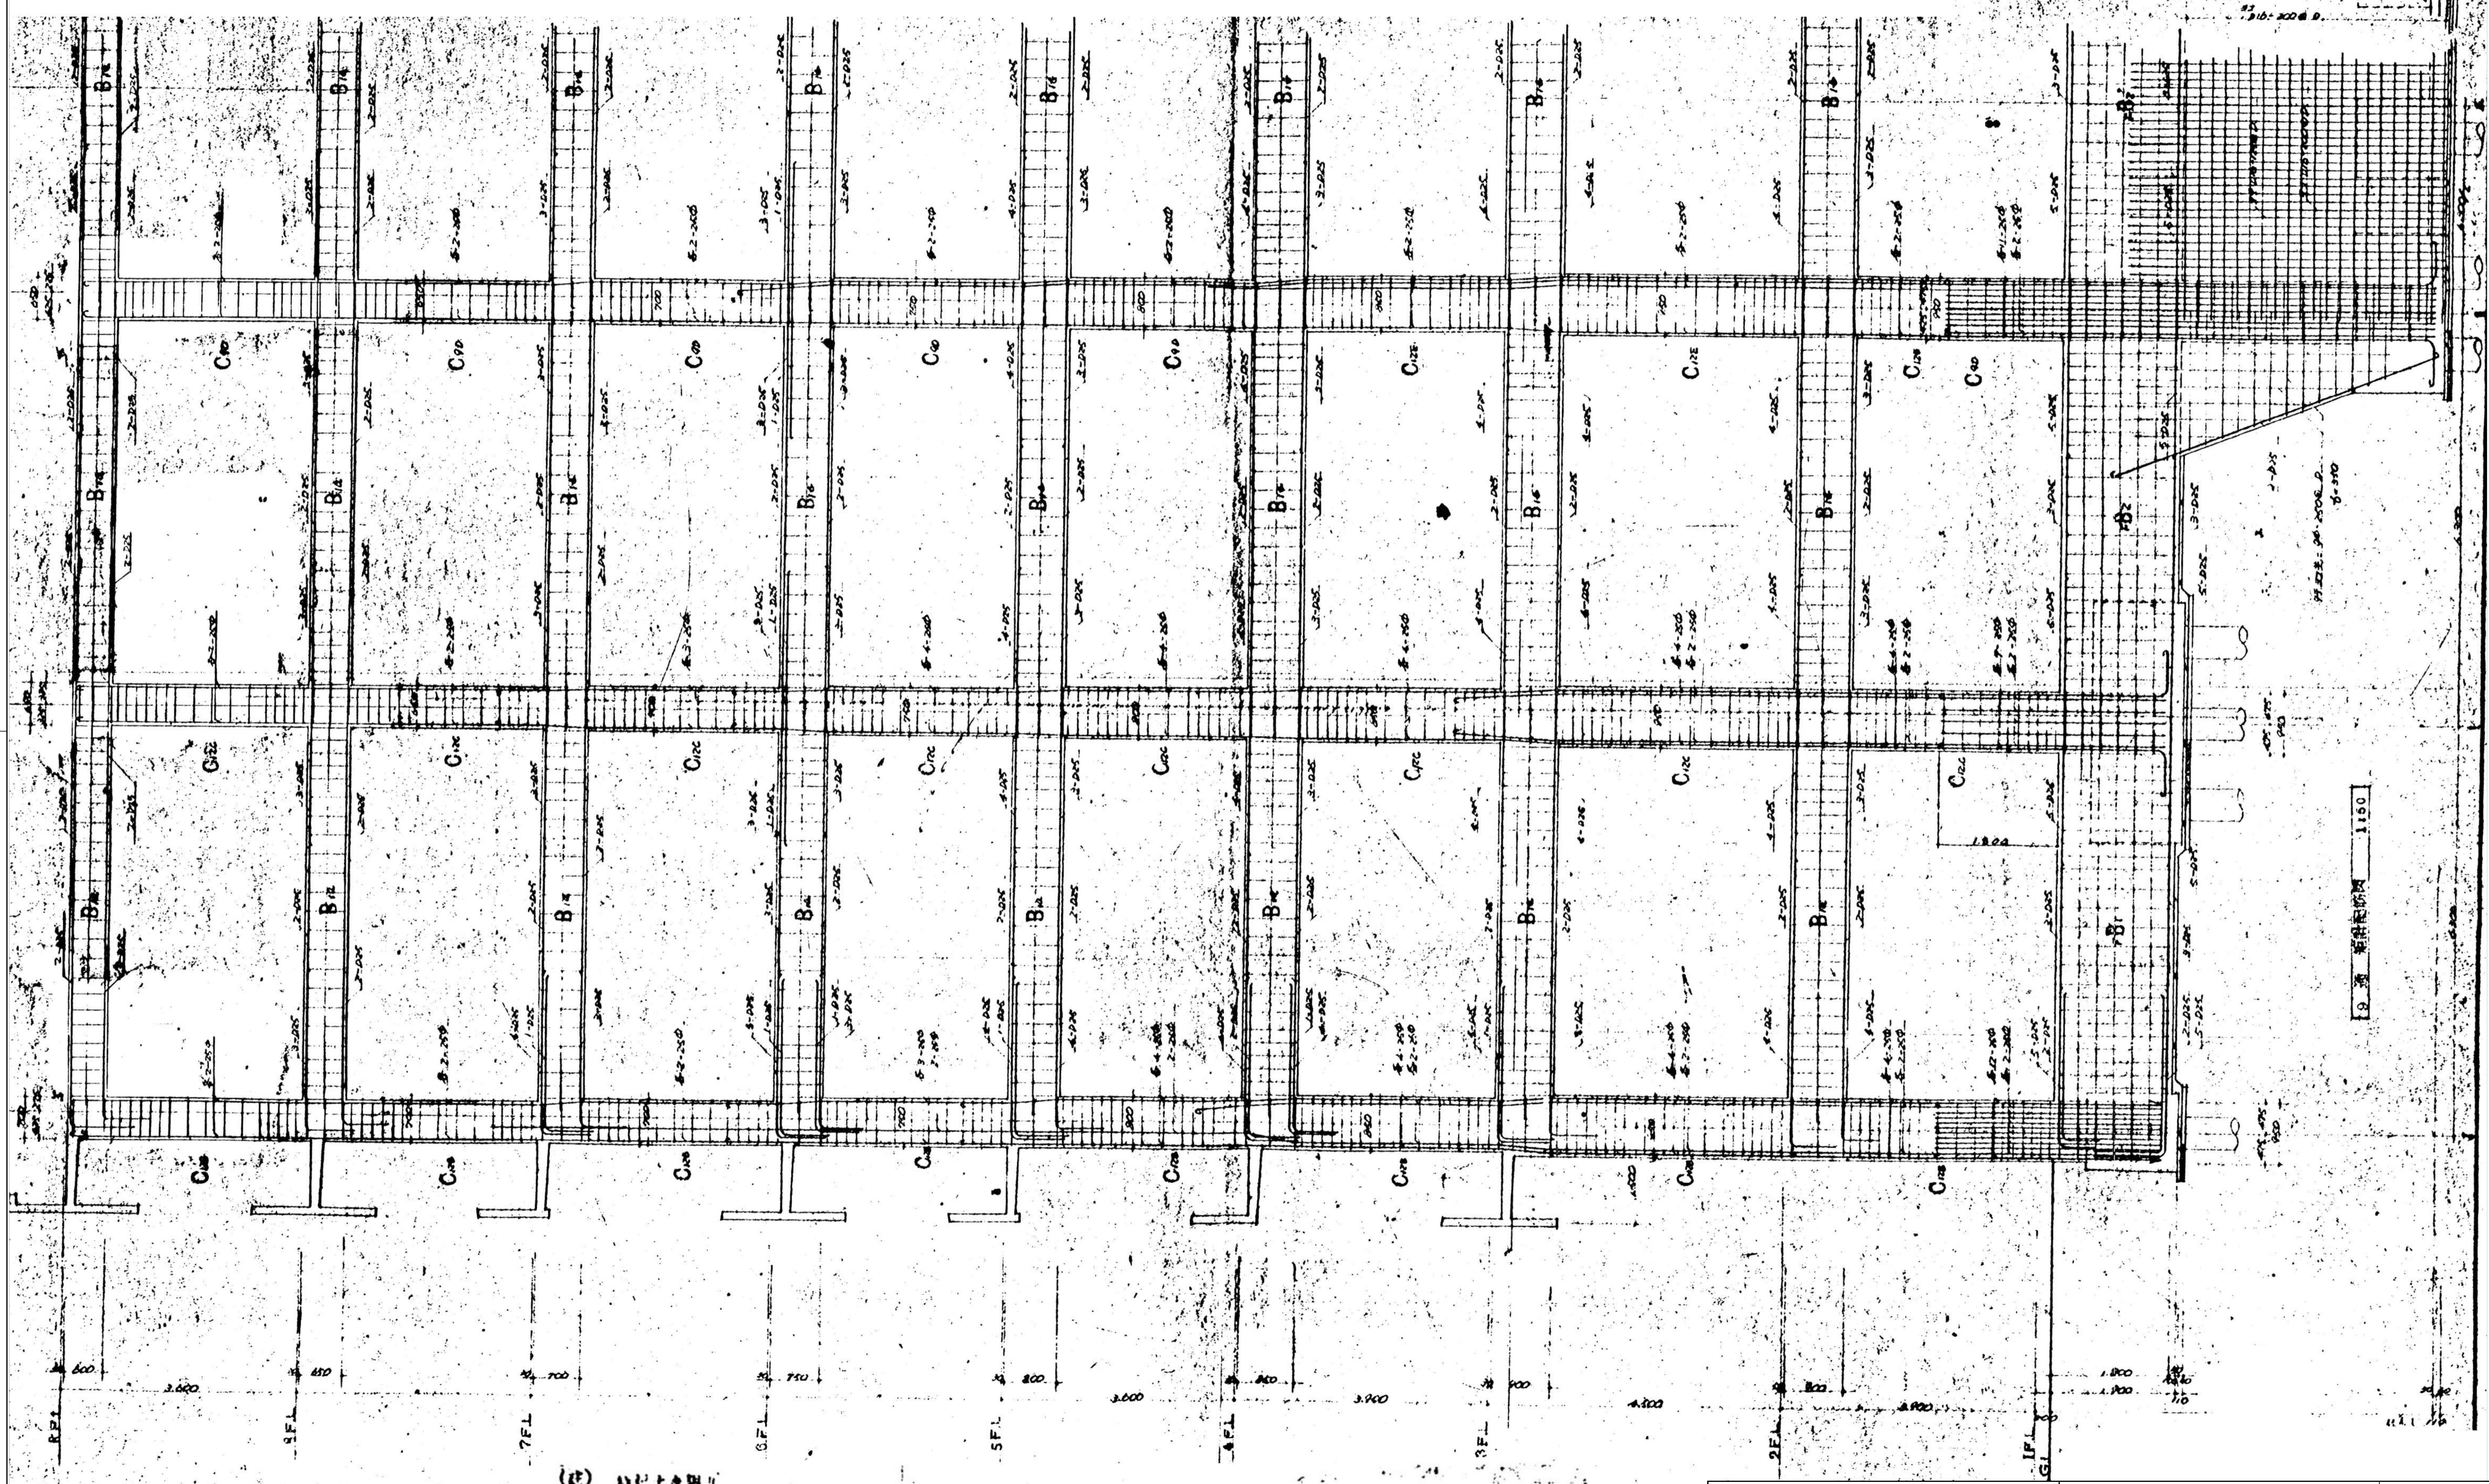
明石市政策局 企画・調整室	明石市役所新庁舎建設工事		
〈代表設計者〉 一級建築士 国土交通大臣登録 第270990号 南浦 琢磨	K	解体工事 01:事務棟	最終版 2024.03.25
	01-111	架構配筋詳細図 (2)	見積版 2024.03.25
		安井建築設計事務所	最終契約版
