明石市政策局 企画・調整室	明石市役所新庁舎建設工事		
〈代表設計者〉 一級建築士 国土交通大臣登録 第270990号 南浦 琢磨	K	解体工事 01:事務棟 - 雜配筋図	最終版 2024.03.25
	01-91	-	見積版 2024.03.25
		安井建築設計事務所	最終契約版

明石市政策局 企画・調整室 〈代表設計者〉 一級建築士 国土交通大臣登録 第270990号 南浦 琢磨	明石市役所新庁舎建設工事		
	K	解体工事 01:事務棟 1階柱リスト	最終版 2024.03.25
	01-92	- 見積版 2024.03.25

明石市政策局 企画・調整室	明石市役所新庁舎建設工事		
〈代表設計者〉 一級建築士 国土交通大臣登録 第270990号 南浦 琢磨	K	解体工事 01:事務棟	最終版 2024.03.25
	01-95	架構配筋詳細図	見積版 2024.03.25
		安井建築設計事務所	最終契約版

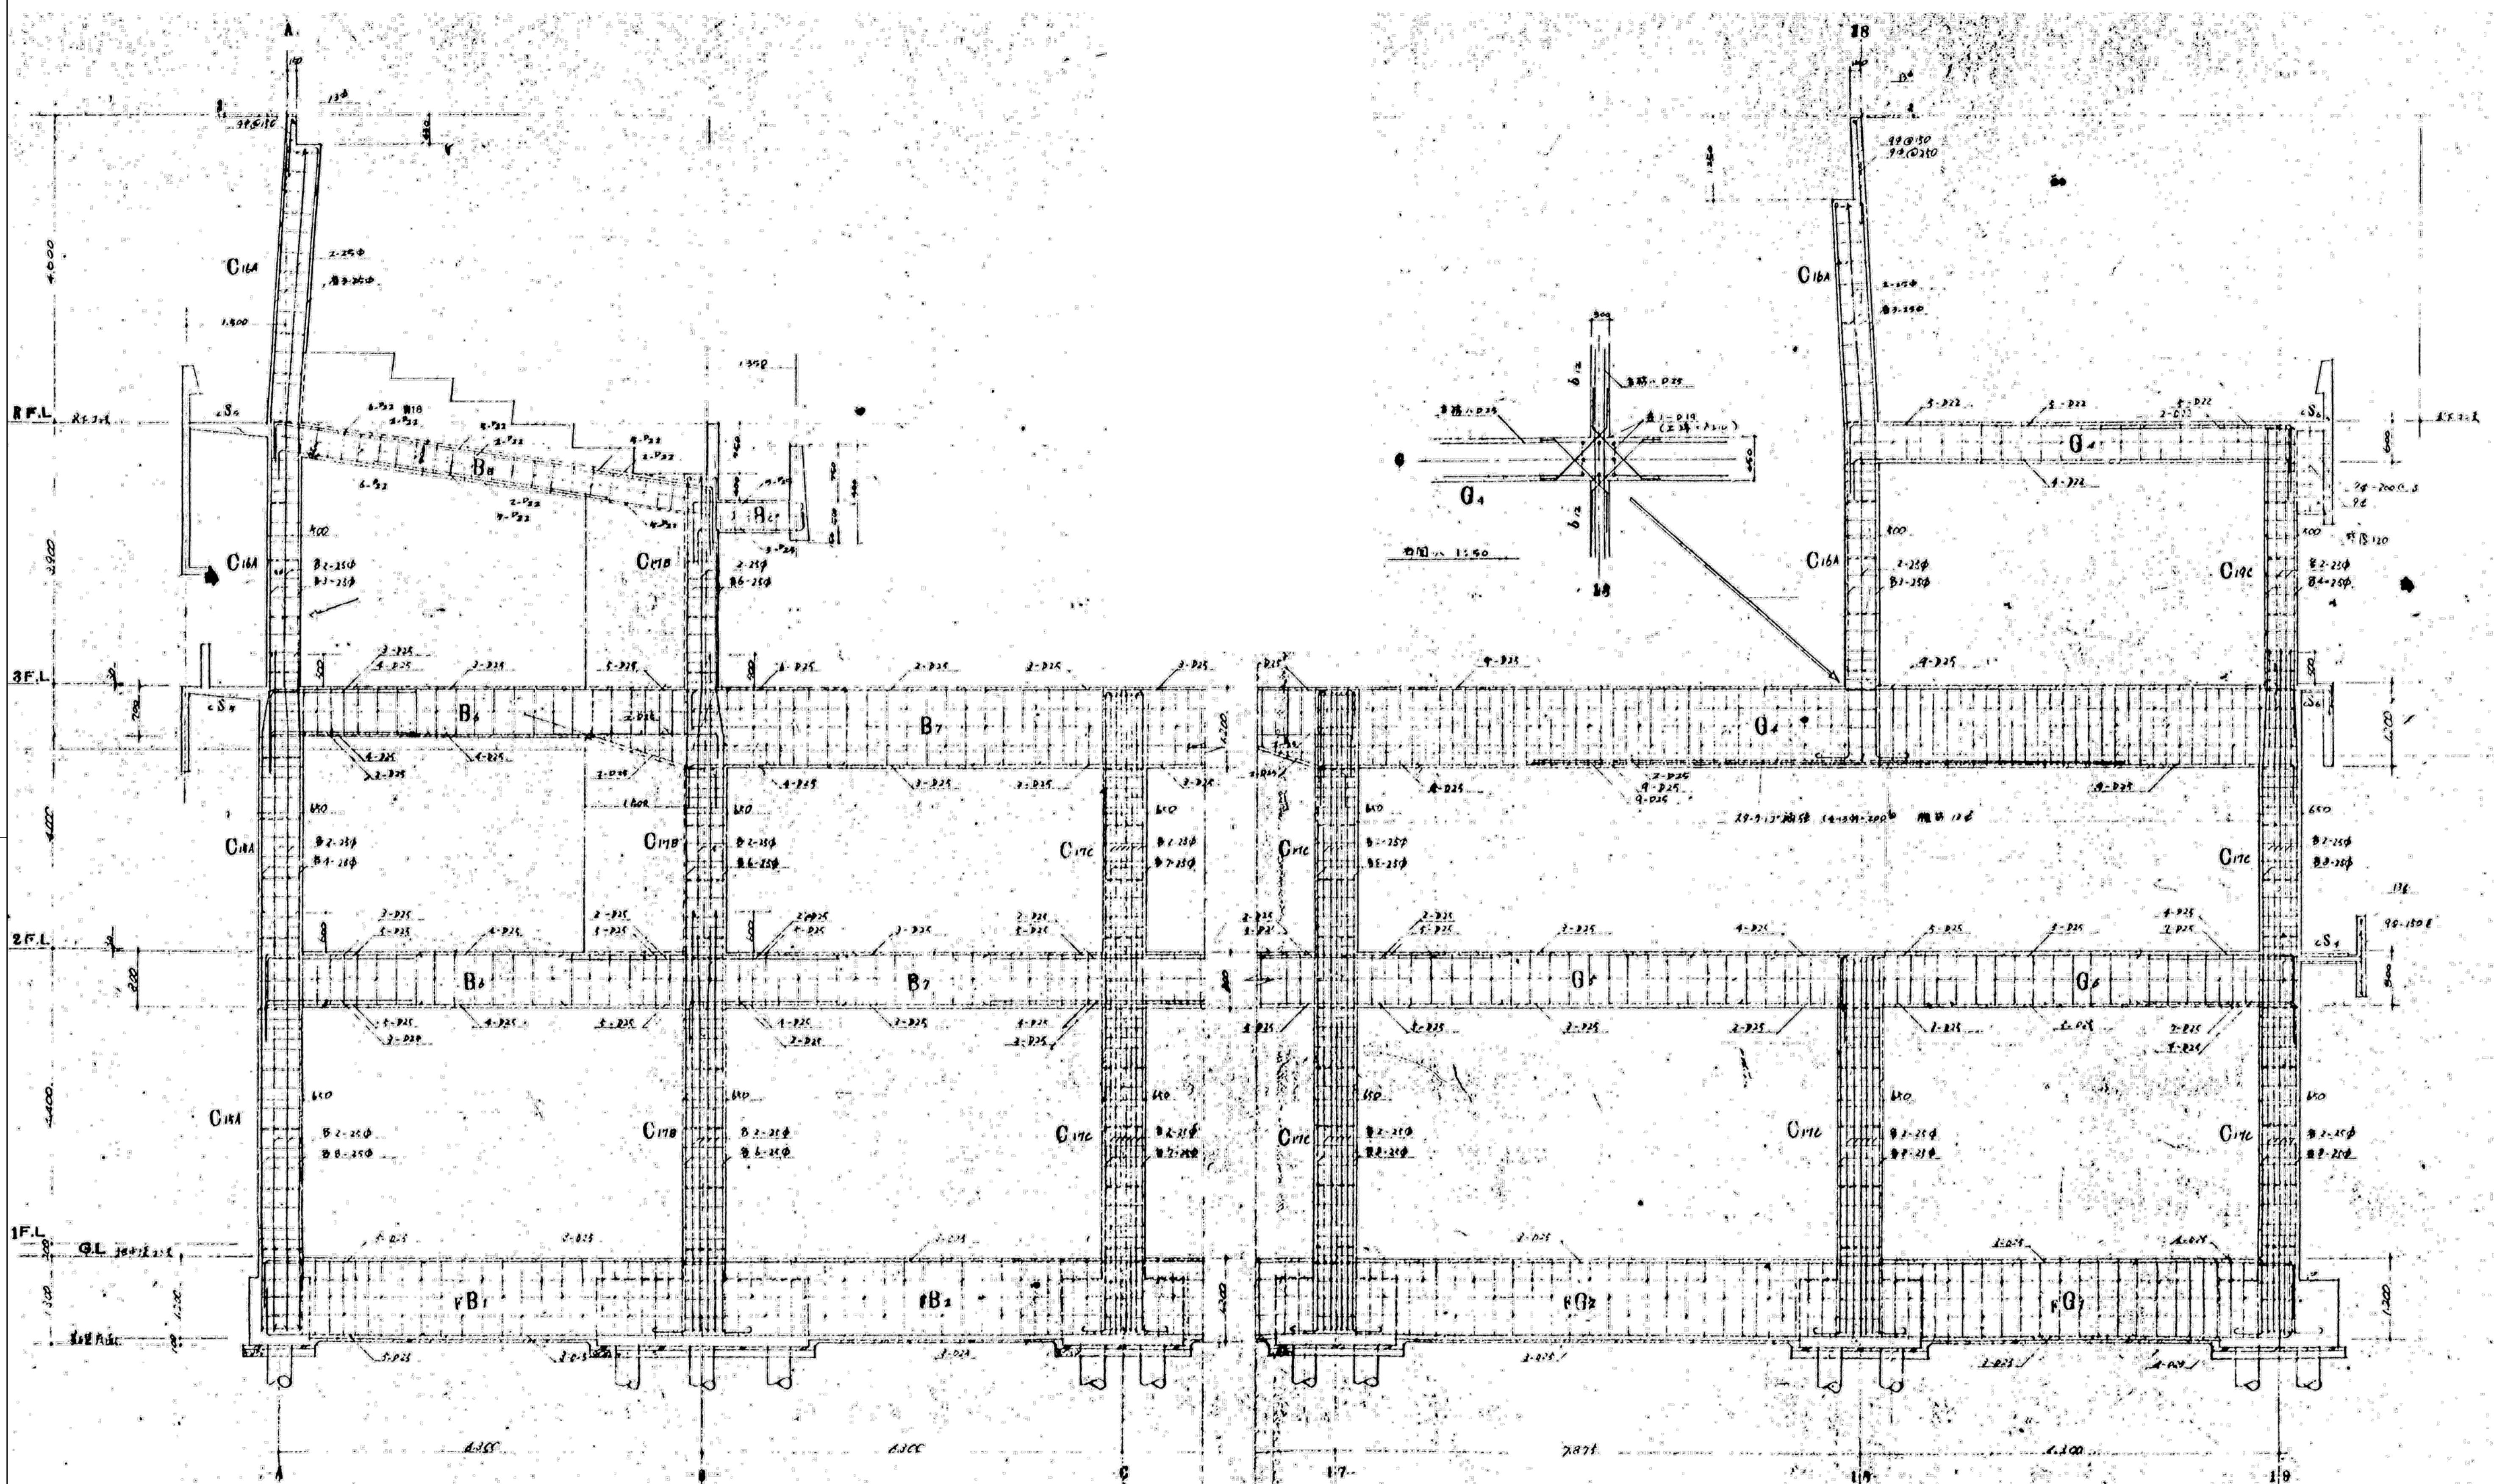
17 通 架 構 圖

C 通 架 横 例

明石市政策局 企画・調整室	明石市役所新庁舎建設工事		
〈代表設計者〉 一級建築士 国土交通大臣登録 第270990号 南浦 琢磨	K 01-115	解体工事 01:事務棟 架構配筋詳細図	最終版 2024.03.25 見積版 2024.03.25 最終契約版

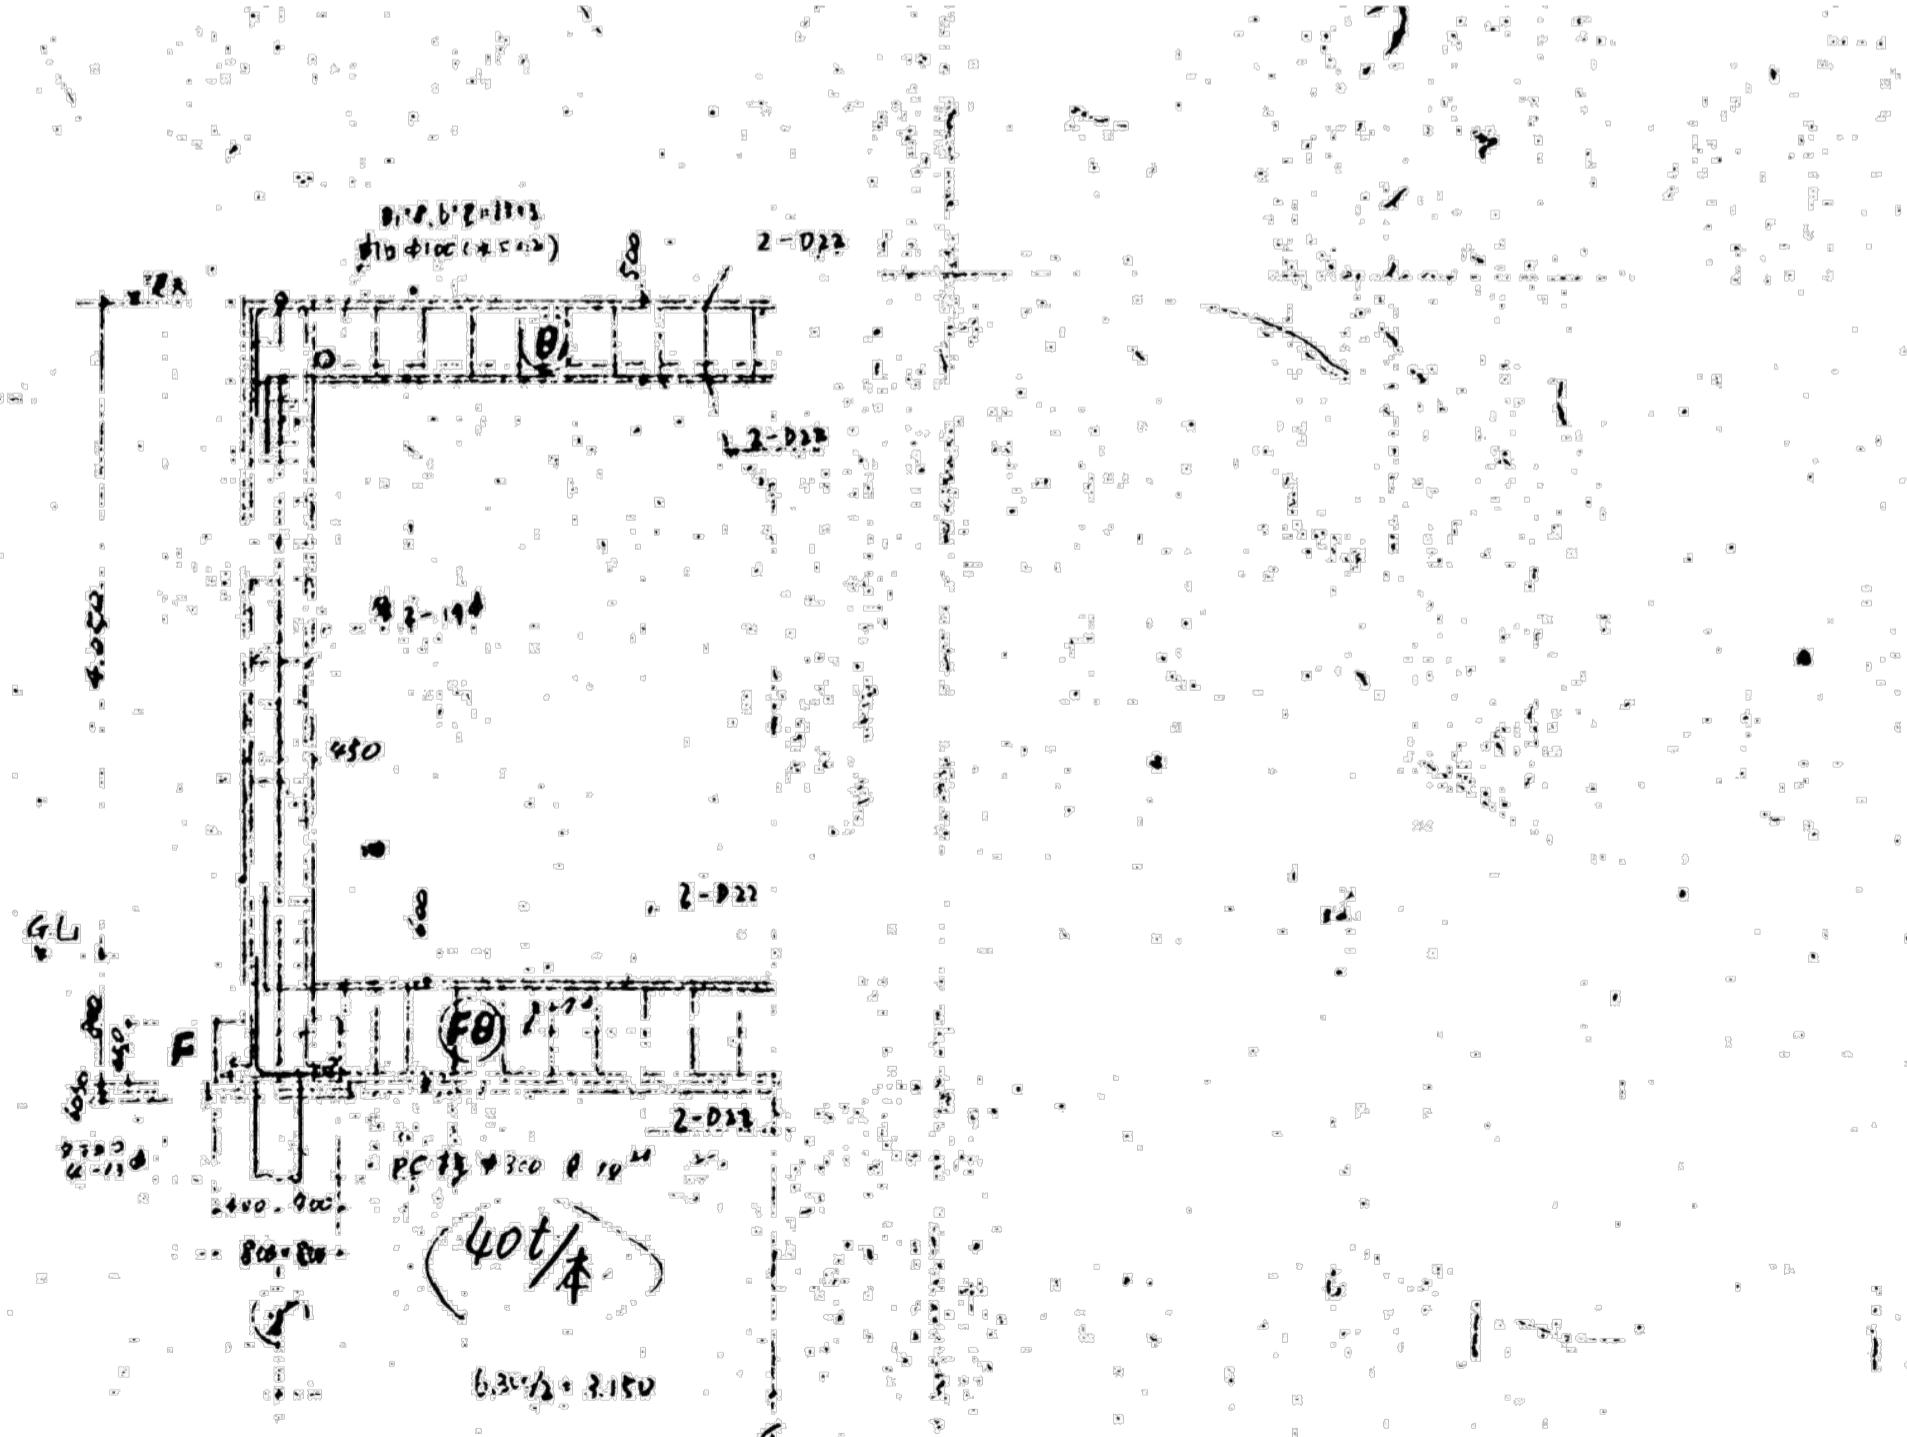
F 案 施工配筋图 180

明石市政策局 企画・調整室	明石市役所新庁舎建設工事		
〈代表設計者〉 一級建築士 国土交通大臣登録 第270990号 南浦 琢磨	K 01-119	解体工事 01:事務棟 ペデストリアンデッキ配筋図 (2)	最終版 2024.03.25 見積版 2024.03.25 最終契約版
