| 特記事項 | | 製作年月日<br>2026年6月 | 工事名称<br>明石市立総合福祉センター外壁修繕 | 縮尺<br>1/100 | 当初・変更・完成<br>図番<br>A-03 |

| 特記事項 | | 製作年月日<br>2026年6月 | 工事名称<br>明石市立総合福祉センター外壁修繕<br>図面名称<br>断面詳細図 | 縮尺<br>1/50 | 図番<br>A-04 |

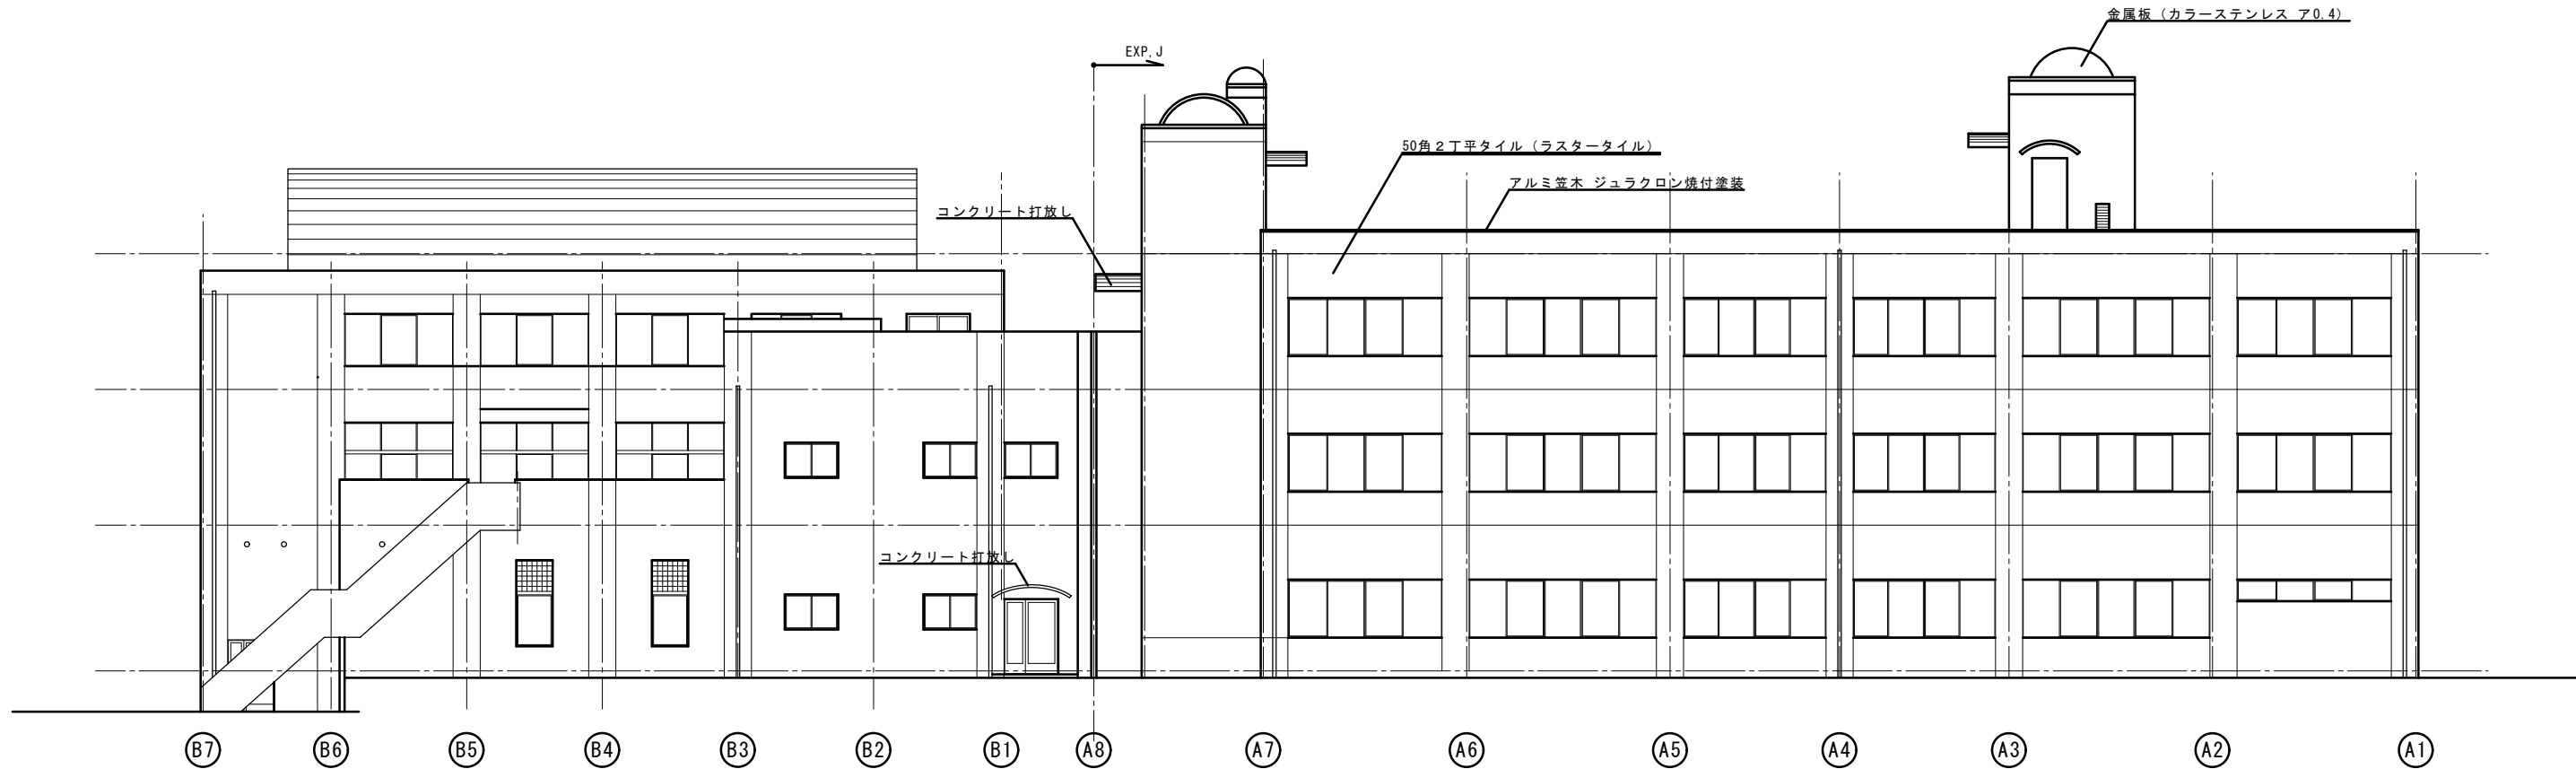
北立面図

- 斜線：タイル劣化部分修繕
- ・タイル面調査（目視・打診・マーキング）
  - ・割れ欠け補修（既製近似品による張替え）
  - ・タイル浮き補修（下地モルタル浮き）
  - ・タイル目地補修
  - ・タイル面薬品洗浄
  - ・シーリング打替（開口部廻り：MS-2、打継伸縮目地等：PS-2）
- 黒塗り：ステンレス樋部分磨き（4m程度）

※図中引き出し線は既設仕上げを表す

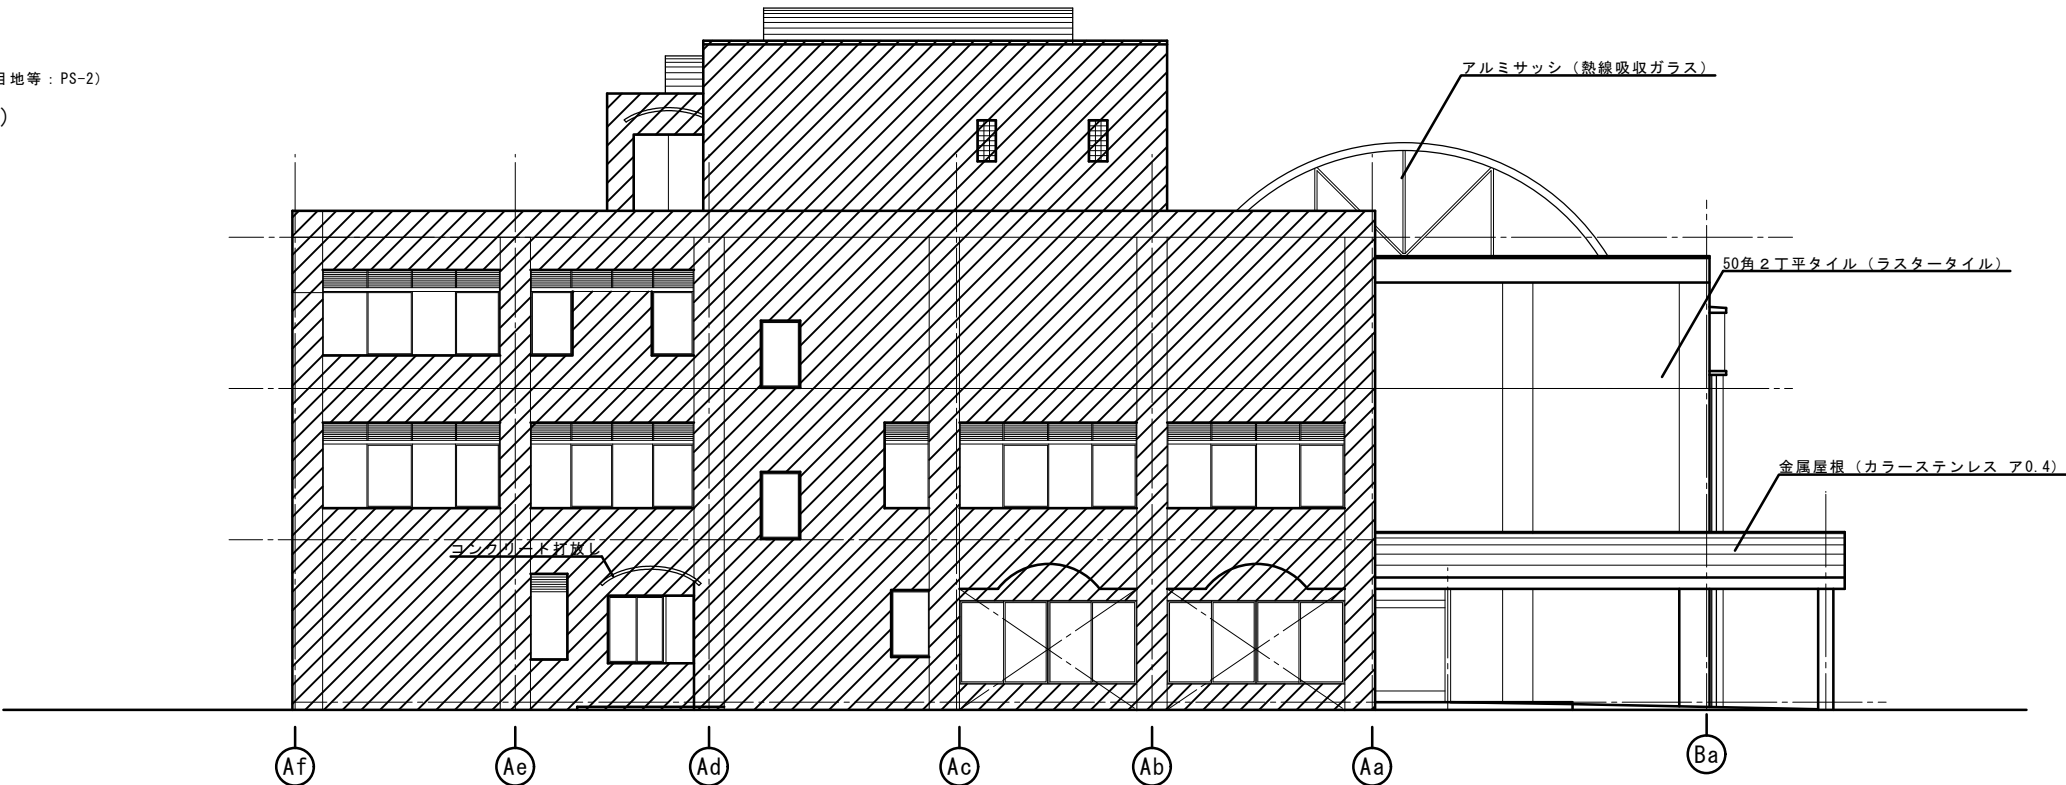
西立面図

タイル劣化部分修繕  
※図中引き出し線は既設仕上げを表す
